*Alois Kapfer/
Stephan Romer*

Die Wiedervernässung des Hochmoores Tisch im Pfrunger-Burgweiler Ried

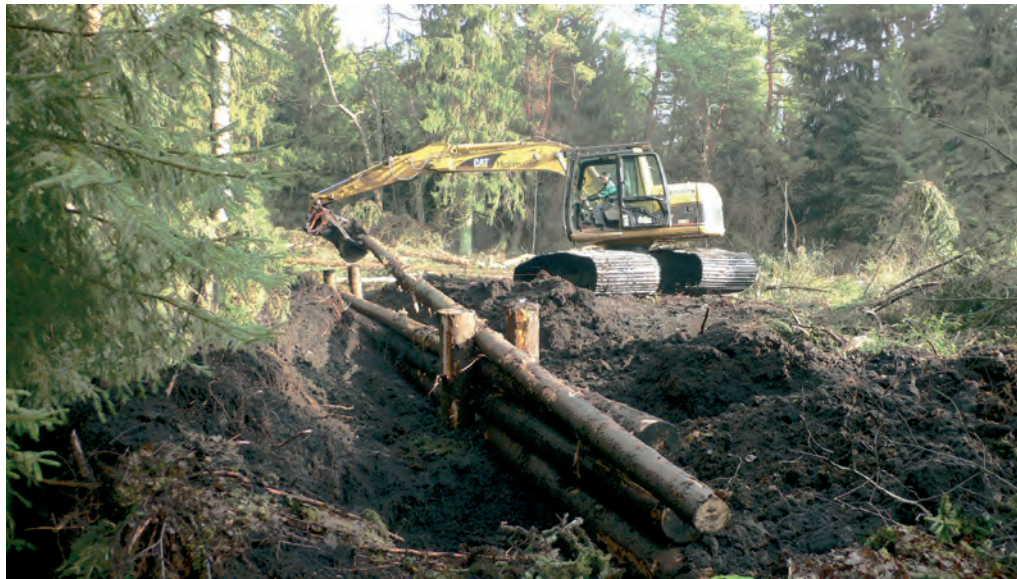
Palisaden aus Fichtenstämmen erhöhen die Standfestigkeit von Torfdämmen an größeren Entwässerungsgräben.

Bei stärkerer hydraulischer Beanspruchung – stärkere Wasserführung, größeres Einzugsgebiet – wurden die Torfdämme mit einer Palisadenwand aus sechs bis acht querliegenden, 15 Meter langen Fichtenstämmen, die von 5–6 Meter langen, senkrecht in den Boden gerammten Piloten gesichert werden, als Teil des Dammkerns statisch verstärkt.

Von den 58 Grabenwehren wurden 37 als reine Torfwehre und 21 mit statischer Armierung aus Fichtenstammhölzern realisiert. Für die armierten Grabenwehre wurden 229 Fichtenstämmen mit einer Länge von 15 Metern und einem Mittendurchmesser von rund 25 cm verbaut.

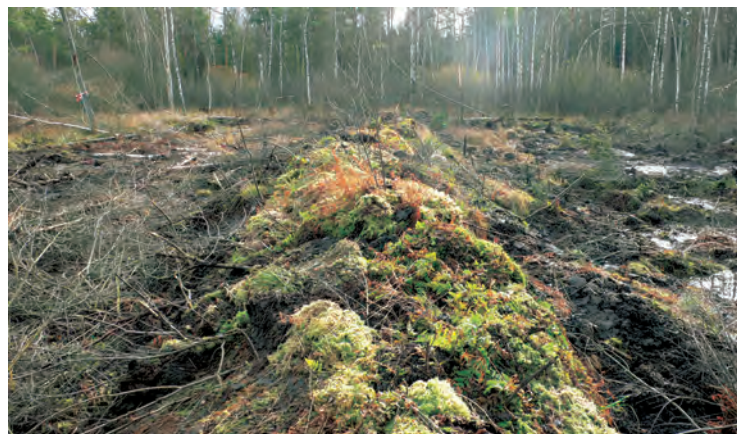
Oben: Die Abdeckung mit Vegetationssoden verhindert die Erosion der Dämme.

Die Abdeckung der Grabenwehre und Dämme erfolgte durch lebende, vor Ort gewonnene Vegetationssoden aus Zwergsträuchern, Stauden und Moosen. Diese müssen eine Schichtdicke von mindestens 40 bis 50 Zentimetern – Vegetation und Torfpaket – aufweisen, sodass sie problemlos auf den Bauwerken weiter wachsen können und so den Damm vor Erosion und Austrocknung schützen. Die einzelnen Bauwerke wurden vollmechanisch mit einem leistungsfähigen Spezial-Moorbagger – 15 t, Auslegerreichweite 10,5 Meter, Löffelinhalt ein Kubikmeter, Bodendruck 140 g/cm² – hergestellt.

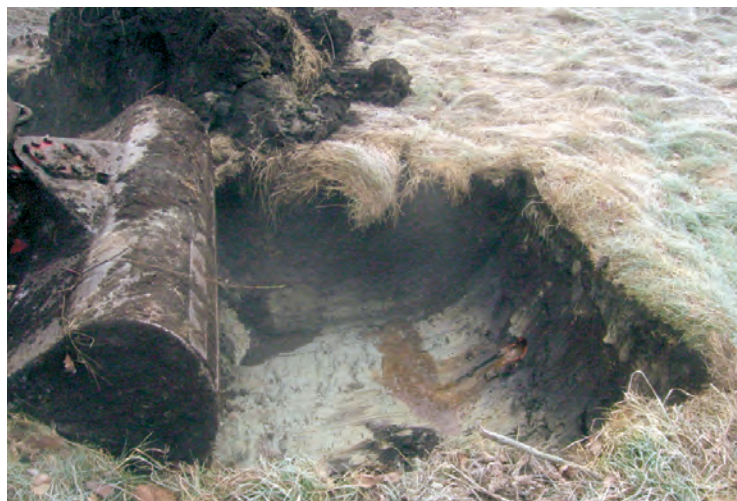
Unten: Die Unterbrechung von Dränagen auf nicht mehr genutztem Grünland unterbindet wirksam die künstliche Entwässerung.

Zur Wiedervernässung des Gebietes wurden 58 Grabenwehre sowie ein 160 Meter langer Damm zum Anstau eines Torfstichs gebaut, ein Vorflutgraben auf 30 Meter Länge verfüllt sowie mehrere Dränagen in einer randlich gelegenen, nicht mehr genutzten Wiese unterbrochen.

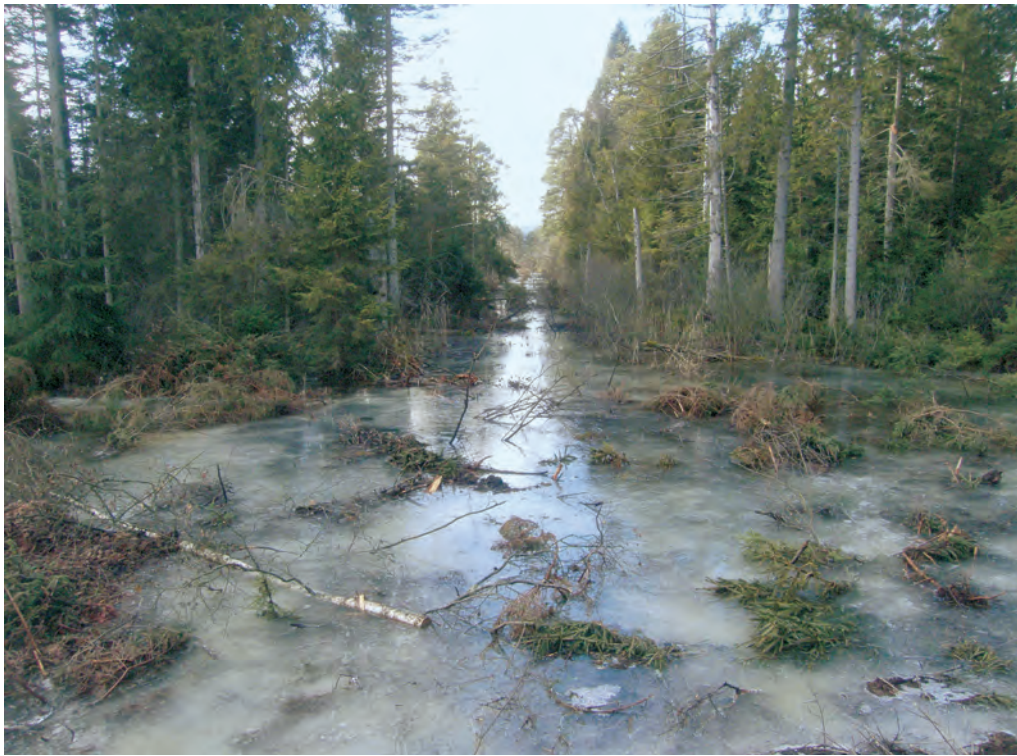
In Bereichen mit aufsteigendem Grundwasser kam es durch die neuen Torfdämme schon innerhalb weniger Tage zu einem effektiven Anstau der Entwässerungsgräben entlang der ehemaligen Waldwege.

Überraschenderweise kam es jedoch bei einigen der Bauwerke im Bereich der Zwischenmoorfenster schon innerhalb weniger Tage bzw. Wochen zu einem staubedingten Anstieg der Wasserstände in den oberstromigen Entwässerungsgräben und Torfgewinnungsteichen, teilweise sogar zur Ausuferung. Wie beabsichtigt wird das überschüssige Wasser breitflächig in das seitlich anschließende Gelände abgelenkt. Eine schädliche hohe Überstauung der empfindlichen torfbildenden Vegetation ist nicht zu beobachten. Ob es sich um eine nachhaltige Vernässung handelt, werden die Messungen im Rahmen der hydrologischen Beweissicherung zeigen.
