Gerd Schäfer Das alte Tullauer Dorfwirtshaus – Erwerbsgeschichte und Erlebnisse

«Der arme Spinner» erwirbt 1990 das einsturzgefährdete Haus – Das Räumen der Lebensmittel vertreibt Spinnen, Mäuse und Ratten

150 Zentner Brennholz belasten fragile Fachwerkstrukturen – «Dachschaden» zwingt zu komplizierter Reparatur in drei Etagen

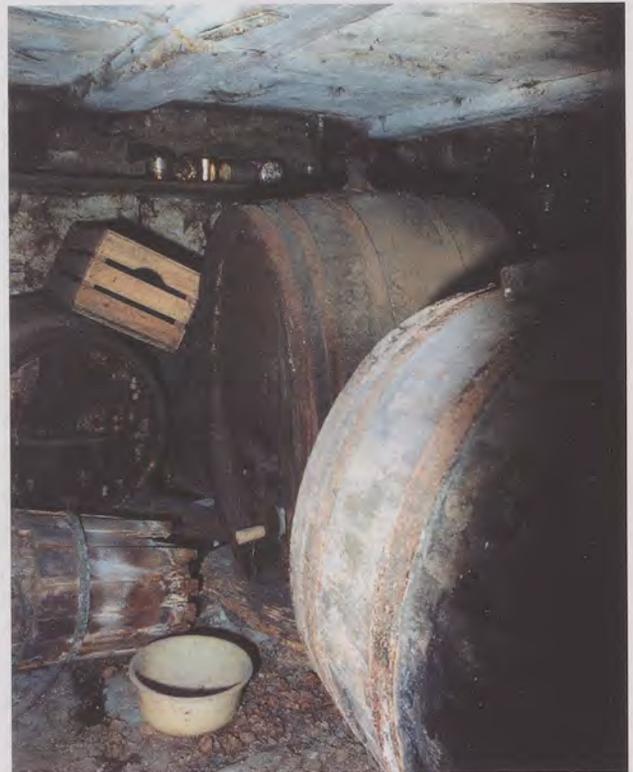
Im Kriechkeller unter der unteren Wirtsstube lagerten noch gefüllte Fässer und Lebensmittelvorräte aus Zeiten zwischen 1970 und 1985. Umgestürzte Krautfässer und zerbrochene Kartoffelregale hatten ihren Inhalt auf den Boden ergossen und sorgten für ideale Lebensbedingungen der vierbeinigen, langschwänzigen Hausbewohner.

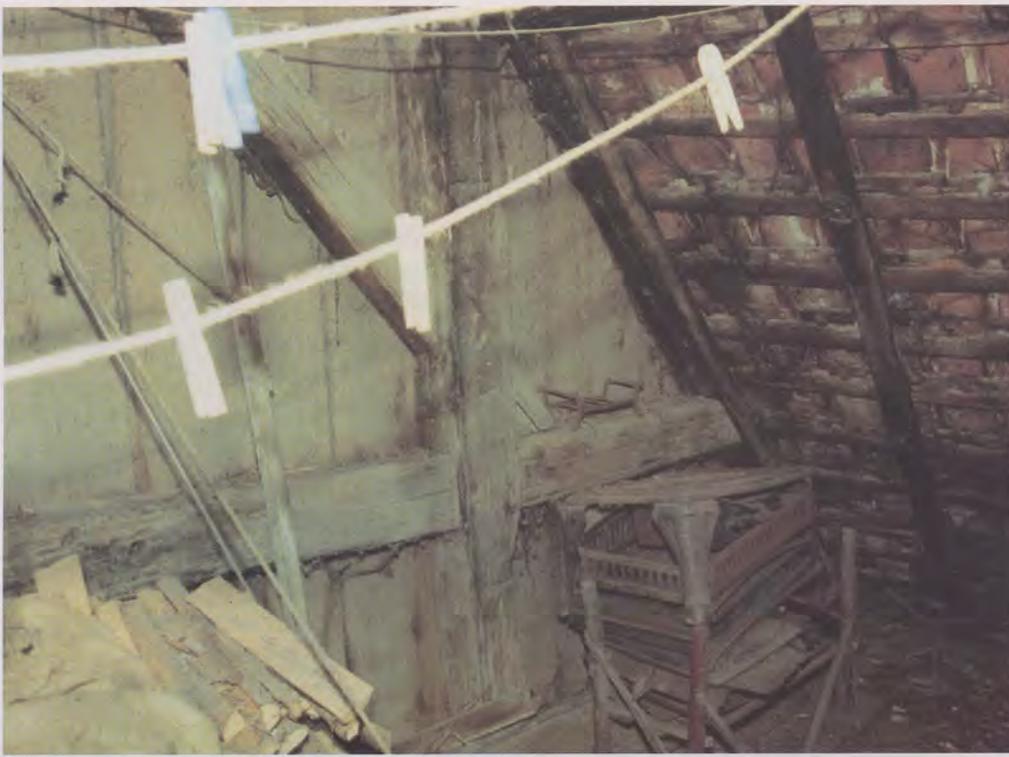
Nach der ersten Brennholzräumaktion: Freigeräumter Schadensbereich an der Südostecke des Primärbauwerks. Hier fanden sich zwischen den Brennholzmassen alle Einzelteile eines Etagenofens aus Gussplatten (entstanden um 1900), die in der Bildmitte aufgeschichtet abgebildet sind.

Die ersten 50 Körbe Brennholz konnte ich noch als eine freizeit-sportive Aktion akzeptieren, die über mehrere Räumaktionen folgenden, ungezählten Korbladungen wurden erst zur Last, später zur Qual. Die Wegnahme während der ersten Aktion schuf einen Zugang zum hauptsächlichen Schadensbereich, dem südlichen Rähm (horizontales Holz unter der Decke, zusammenhaltender «Rahmen»-

teil einer Fachwerkwand) des Primärbaus und dem hier aufsitzenden Fuß des liegenden Dachstuhls.

Der vorgefundene Schaden erstreckte sich von der Erdgeschossdecke bis in das Dach und betraf den gesamten Fachwerkverband an der Südostecke des Baubereiches von 1519, sowie den seit 1618 hier anstoßenden Wandkörper des Anbau-Obergeschosses.

Die Ursache dieses Schadens war ein zeitweise schlecht unterhaltenes Dach in diesem Bereich. Der Schaden am Dach war zwar längst provisorisch geflickt worden, die nachhaltigen Auswirkungen auf die Fachwerkteile aber schienen niemanden interessiert zu haben. Als sich im Lauf der Jahre und im Zuge fortschreitender Vermoderung im Verein mit der enormen Gewichtsbelastung die Ostwand mit-samt dem Giebel senkte – was sich auch an der Decke der Bohlenstube und den angrenzenden Wandbereichen bemerkbar machte –, hat ein Un-kundiger kurzerhand einen starken Baumspröß (Rundholz 8 cm) an die sich am deutlichsten senken-de Stelle im Raum gestellt und ließ es damit gut sein.

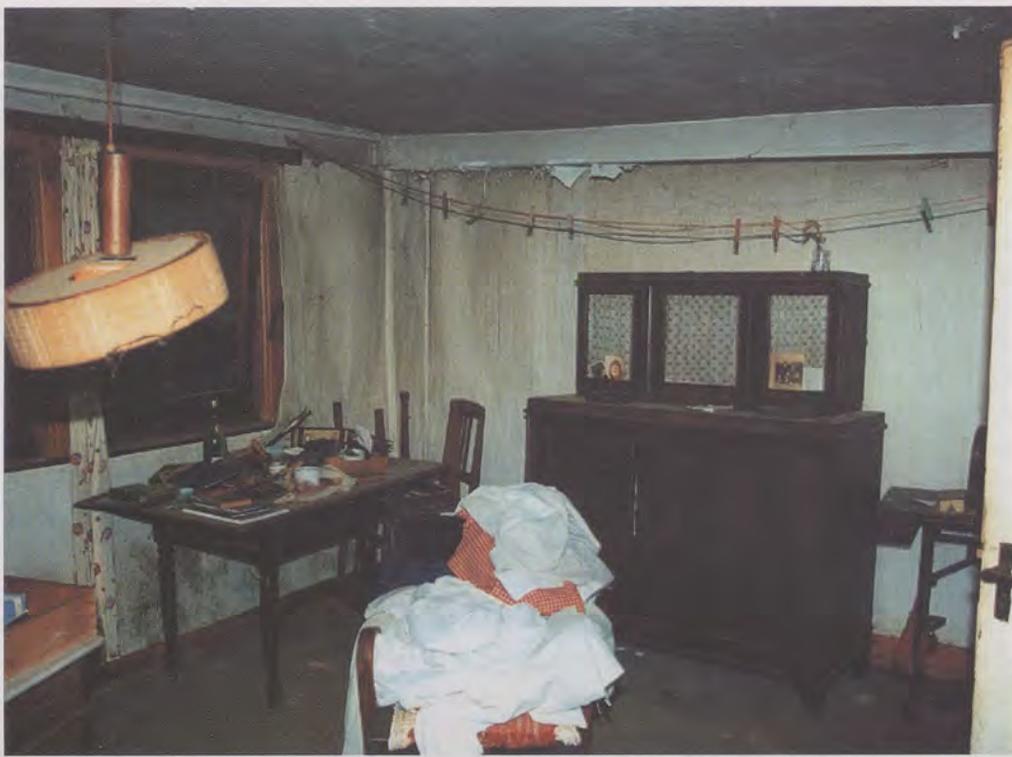
Während der Räumung der zuletzt noch bewohnten Zimmer. Das Gebäude war noch weitgehend eingerichtet, als die Instandsetzung begann.
