Vom mittelalterlichen Wohnturm zum barocken Bürgerhaus – Denkmalschutzpreis 1997

Der Oflingser Wohnturm bei Wangen im Allgäu

Das Bettelhaus Pfarrberg 7 in Ebhausen-Rotfelden

Hofanlage Rathausstraße 6 in Eberdingen

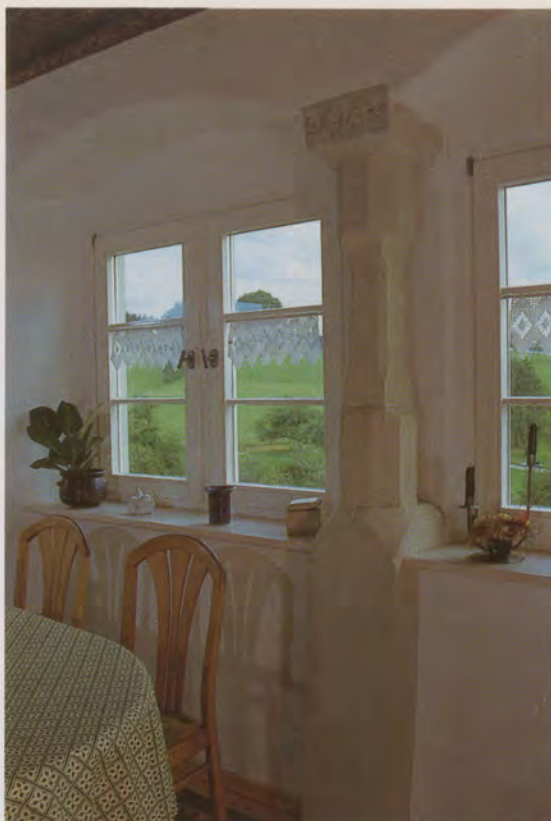
Oflinger Wohnturm: Hauptraum mit Doppelfenster und Sandsteinsäule von 1521.

Das dritte Obergeschoß entstammt dem 15./16. Jahrhundert, das Gebälk des weiteren Geschosses und des Daches lassen sich auf eine Ausbauphase von 1597 datieren. Aus dieser Zeit stammt wohl auch der Ausbau des Hauptraumes des Wohnturmes mit seiner profilierten Sandsteinsäule. Interessant die Mittelsäule, die aus einem ornamental verzierten Kapitell, einem dazu angepaßten Schaft und einer grob zugefügten Basis besteht. Eine eingeschlagene Jahreszahl 1521 bezieht sich auf die erstmalige Aufstellung der Säule. Die Fenster stammen aus Veränderungen des 19. und 20. Jahrhunderts.

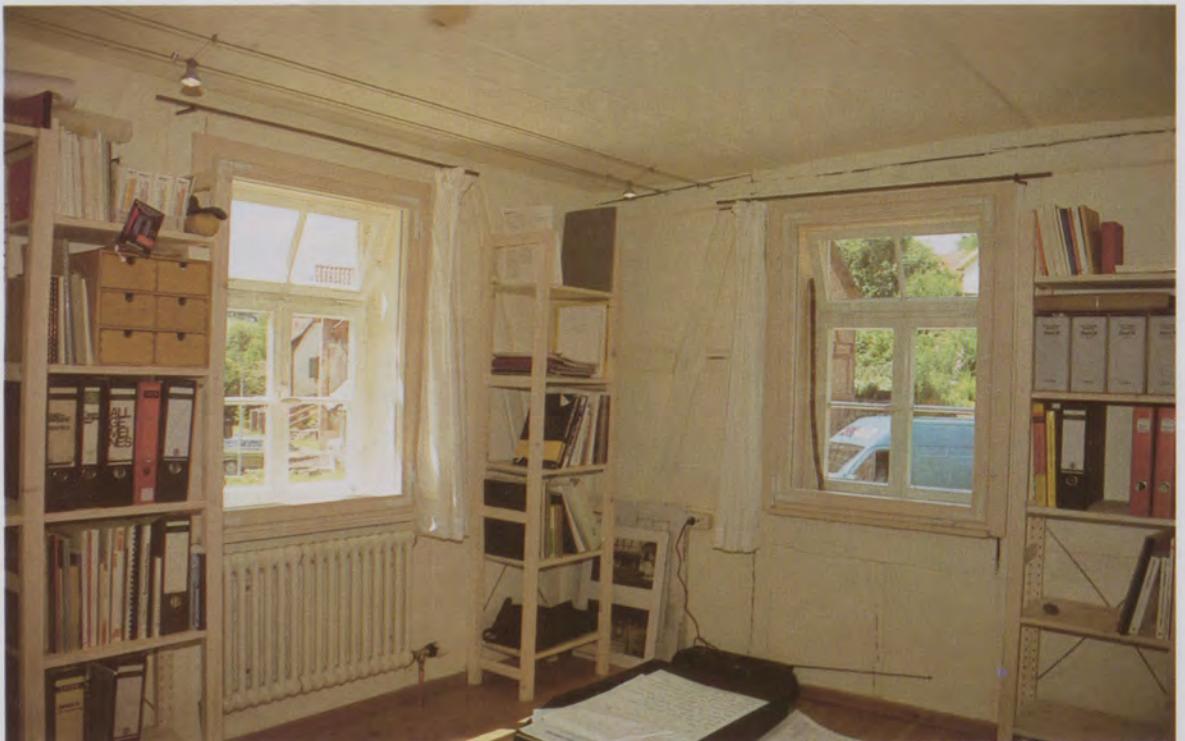
Ehemalige Wohnstube im Bettelhaus, heute Arbeitsraum.

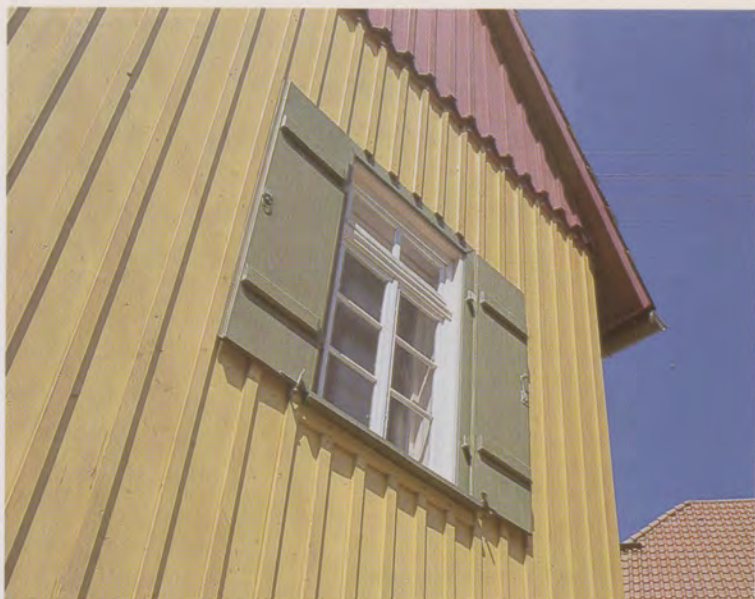
Außenansicht mit Sprossenfenster und Klappläden.
Die Deckelschalung des Äußeren entspricht in Form und Farbigkeit dem historischen Zustand.

Auf einer Außendämmung aus Zellulosedämmstoff wurde die historische Deckleistenschalung nach dem alten Vorbild detailgenau wiederhergestellt. Dadurch konnten die Oberflächen der Innenwände mit Lehmputz fachwerkbündig restauriert werden. Sie bestimmen weiterhin den inneren Gesamteindruck. Das «historische Fenster» in einer Wand zeigt noch den originalen Befund.

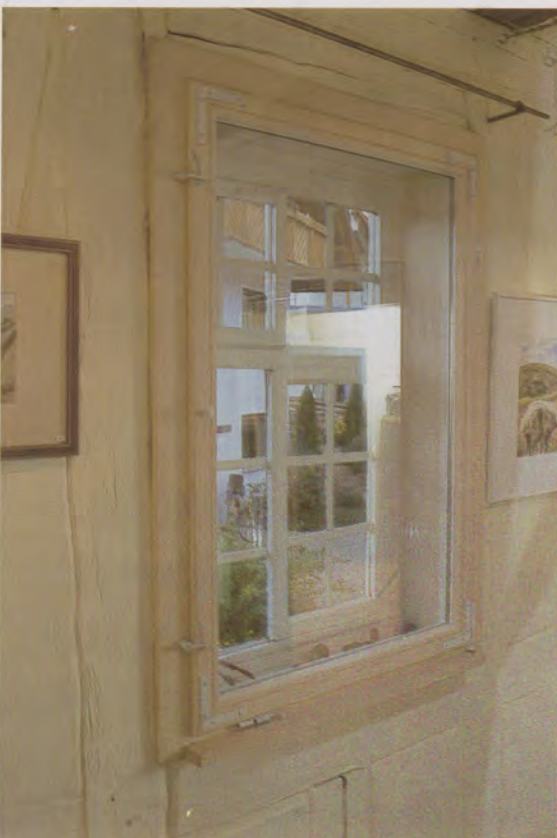
**Fenster mit originalem Einfachfenster außen und
Einscheibenfenster innen.**

Die alten Einfachfenster wurden erhalten und repariert. Innen wurden in einfacher Beschlagtechnik mit Reiber und Winkelbändern jeweils Kastenfenster mit Isolierverglasung eingebaut. Die Vorhangschiene sind entsprechend den historischen Vorbildern neu angefertigt worden. Ebenso wurden Türen als Brettertüren unter Wiederverwendung der alten Beschläge erneuert und mit einfachen Kastenschlössern ergänzt.

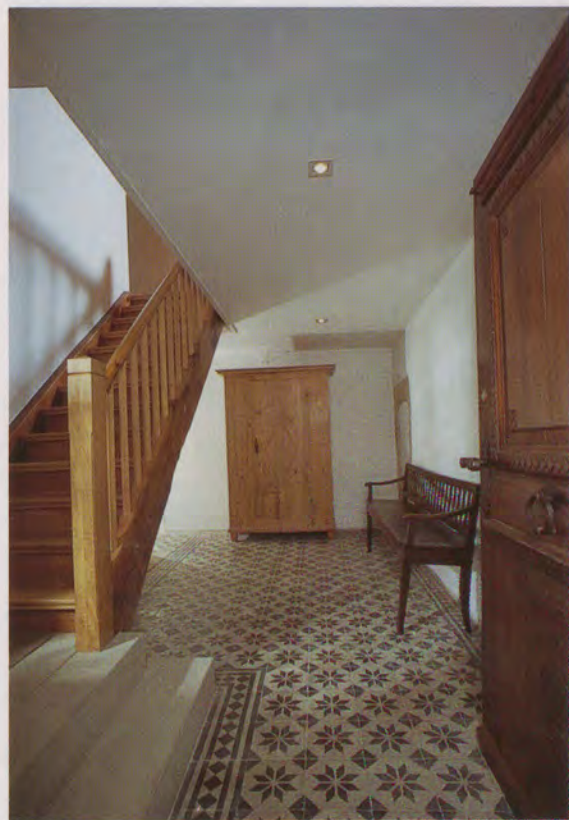
Hofanlage in Eberdingen: Eingang im Hauptgebäude mit originalem Fliesenboden und Holztreppe.

In vielen Räumen des Wohngebäudes ist die originale Ausstattung aus der Zeit um 1900 erhalten und in das neue Nutzungskonzept integriert. Der Haupteingang mit Treppenhaus zeigt noch den originalen Fliesenboden der Jahrhundertwende. Der Antritt zur Treppe ist mit massiven Sandsteinstufen gestaltet.

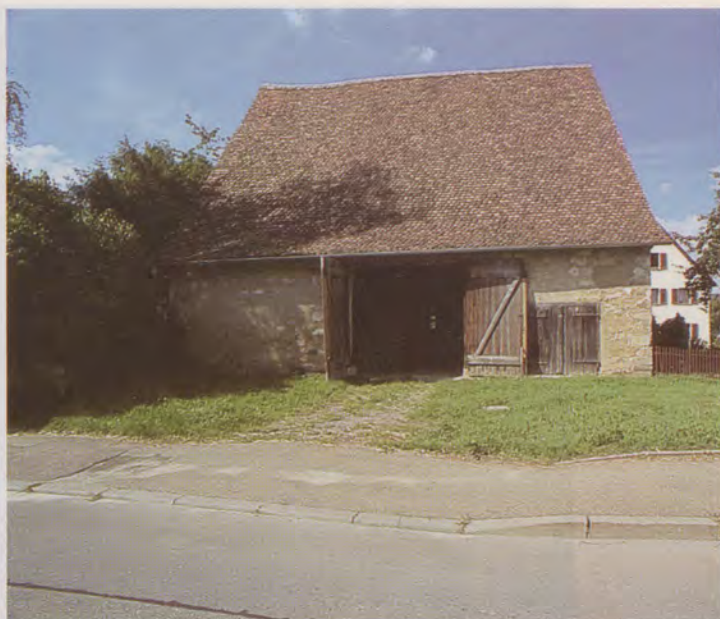
Die liegende Stuhlkonstruktion mit der mittig unterstützten Tragkonstruktion erhält in der ersten Dachebene ihre Längsaussteifung durch den Einbau von Andreaskreuzen.

Das Bauwerk folgt in seinem konstruktiven Aufbau rein funktionalen Anforderungen, so sind die Lage und Größe der Öffnungen kein Gestaltungsprinzip, sondern zweckmäßige und wirtschaftliche Anordnung mit mittlerer Tenne und links und rechts davon entsprechende Lagerräume. Die Anlage stellt sich damit als dreizonige Fachwerkkonstruktion auf massivem Bruchsteinsockel aus heimischem Kalkstein dar. Ein Kalkbestrich schützt die Wände innen wie außen. Auf den Umfassungsmauern erhebt sich ein mächtiger, zweigeschossig abgezimmerter Dachstuhl.

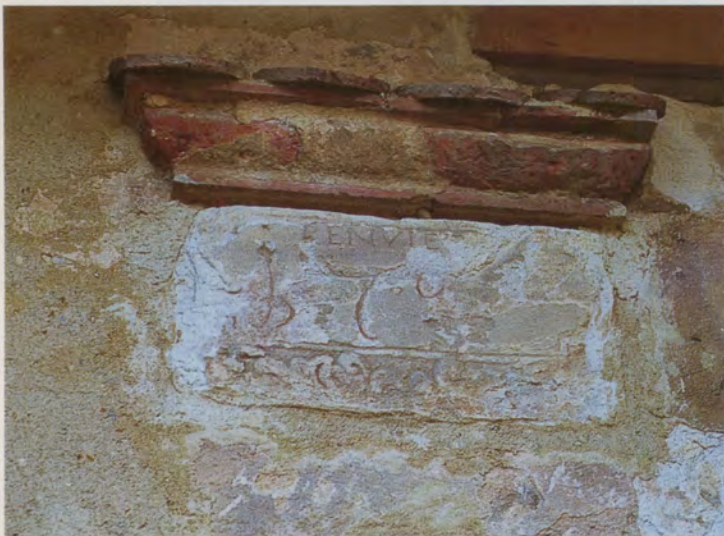
Zehntscheuer in Neunheim.

Oben: Dreizonige Einteilung des Scheunenraums.

Mitte: Inschriftstein neben dem Scheunentor, der auf die Erneuerung der Zehntscheuer im 18. Jahrhundert hinweist.

Unten: Rillen in den Eckquadern aus Stubensandstein, die vom Schärfen metallischer Gegenstände herrühren.

Eine Besonderheit am Gebäude, die erst bei näherer Betrachtung auffällt, stellen die Rillen in den Eckquadersteinen der Stubensandsteine dar. Sie gehen auf das Schleifen metallischer Gegenstände zurück. Die Dorfbewohner benutzten die Stubensandsteine

Der neben dem Haupttor eingelassene Inschriftstein mit seiner unvollständig lesbaren Jahreszahl bezieht

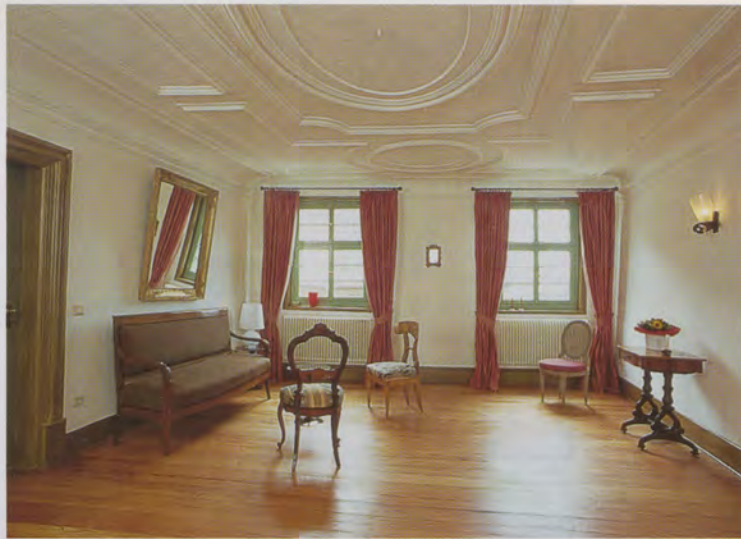
Ehemaliger Salon mit barocker Stuckdecke im Bürgerhaus in Markgröningen.

Erst durch die aufwendigen Restaurierungsarbeiten an den Stuckdecken, den Farbfassungen an Wänden und Decken sowie am Holzwerk der Treppe und Böden kamen die reich ausgestatteten Räume der Beletage wieder zur Geltung. Der ehemalige Bauherr, Paulus Wolff, umgab sich mit ausgewählten Materialien und Dekorationen, wie sie sonst im Markgröningen der damaligen Zeit nicht vorkamen. Besonderer Augenmerk wurde bei der jetzigen Restaurierung auf die Erhaltung der Stuckdecken gelegt. Da für den Erbauer eine äußere Repräsentation nicht möglich war, versuchte er dies durch eine geschickt angelegte Inszenierung der Stuckdecke in seinem

Wohnzimmer auszugleichen. Der Deckenspiegel in der Mitte des Zimmers ist mit seinen Initialen so angeordnet, daß durch das offene Fenster von der Straße her ein Blick auf die Decke geworfen werden kann und deren Besitzer sich damit ausweist.

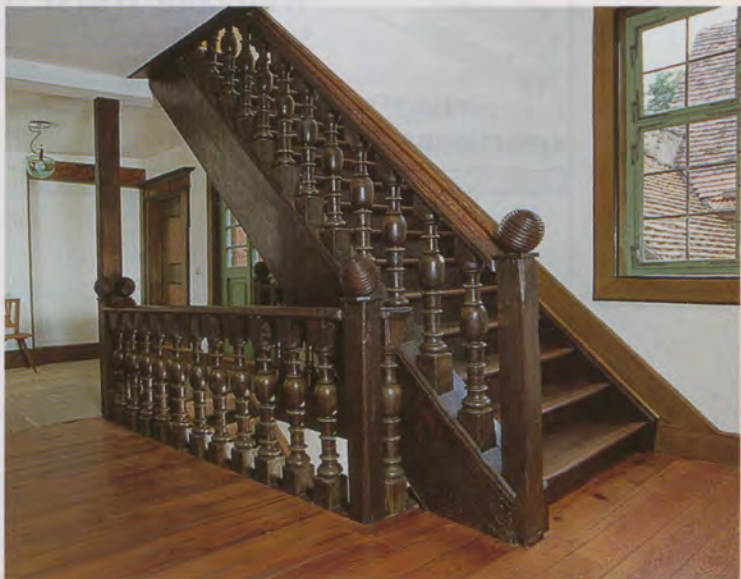
Treppenhaus mit barocker Holzterrappe und Baluster-Geländer.

Erhalten hat sich auch das Treppenhaus mit barockem Geländer. Die Baluster und die kassettierten Untersichten der Treppe erhielten wieder ihre originale Farbigkeit und prägen damit ganz entscheidend das innere Erscheinungsbild des Wohngebäudes. Auch die Fassungen des Sichtfachwerks im Treppenhaus, in Teilen mit Rankenmalereien, konnten weitgehend erhalten und wieder hergestellt werden. Mit vorhandenen Sandsteinplatten im Treppenhaus wurde das ursprüngliche Erscheinungsbild komplettiert und wiedergewonnen.

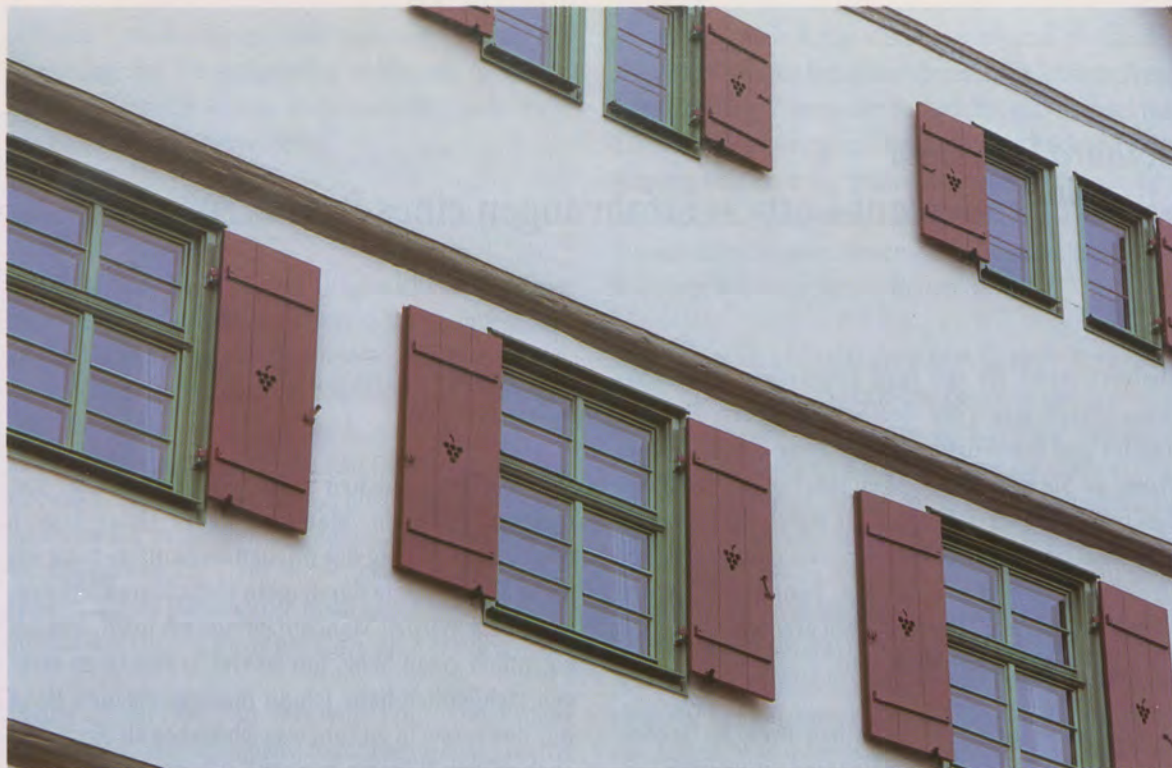
Ausschnitt der Fassade mit Sprossenfenstern und Klappläden, die nach historischem Befund erneuert wurden.

Die Grundmauern des Gebäudes gehen aber nach dem Befund einer ionischen Sandsteinsäule im Erdgeschoß auf die Renaissancezeit zurück. Die von Paulus Wolff neu erstellten Obergeschosse und der Dachstuhl sind zeitgenössisch ausgestattet und dokumentieren den Reichtum des Bauherrn. Die Fenster wurden nach Befund gegliedert, ein rückwärtiges Fenster aus originalen Bestandteilen wieder zusammengesetzt und im Farbton der Erbauungszeit neu gefaßt.
