Stuttgart in Trümmern

Rolf Hirrlingers Fotos nach den Luftangriffen 1943 bis 1945

Judith Breuer

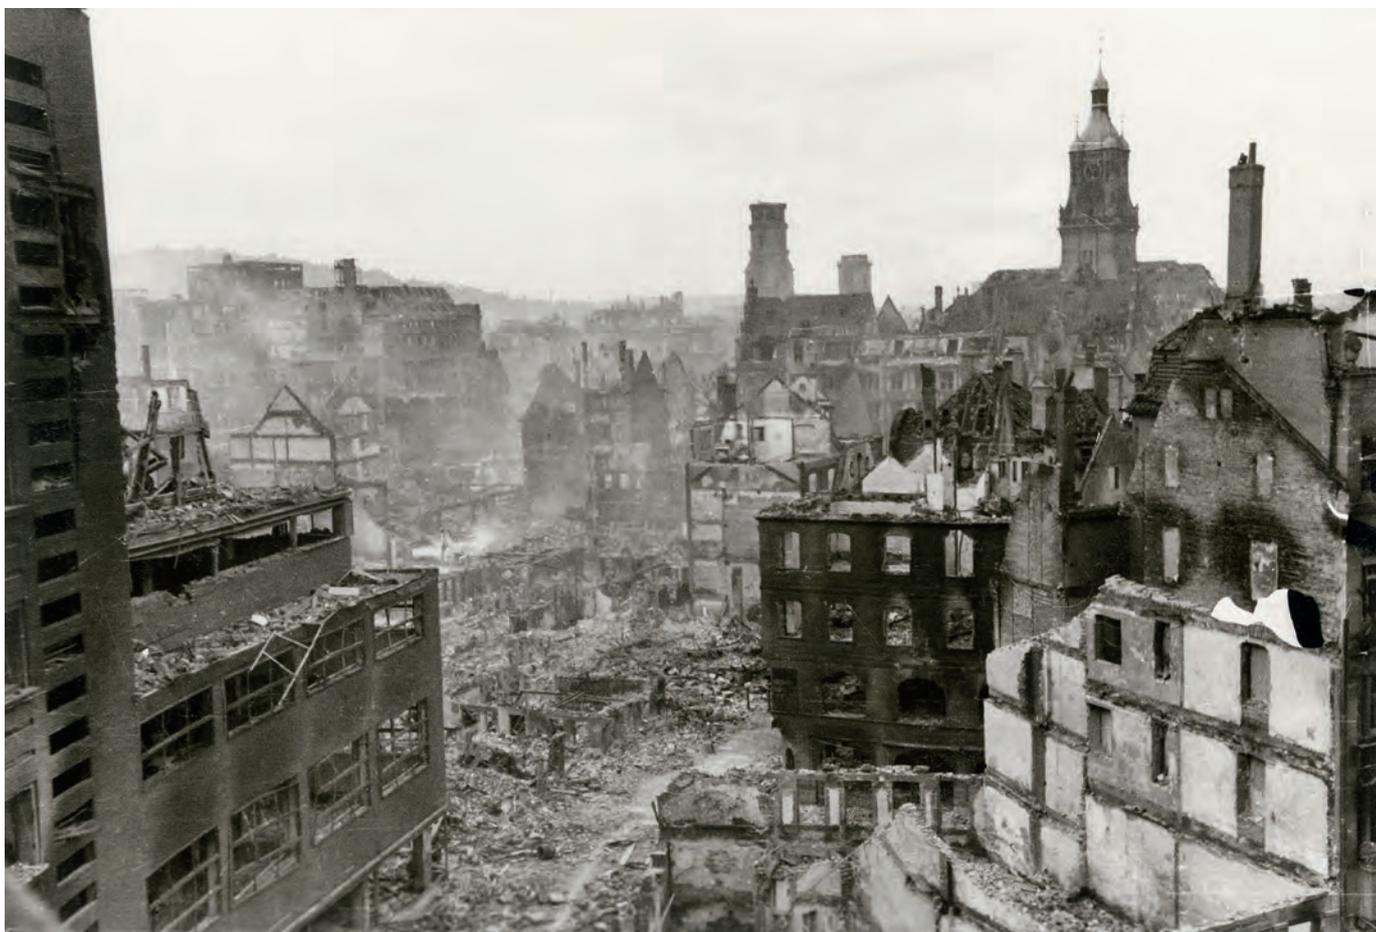
Die Innenstadt Stuttgarts vom Tagblattturm gesehen nach den Luftangriffen im Juli 1944. Links zu erkennen ist das Kaufhaus Schocken-Merkur gegen die Steinstraße, im mittleren Hintergrund der Hauptturm der Stiftskirche und rechts davon der Turm des Rathauses.

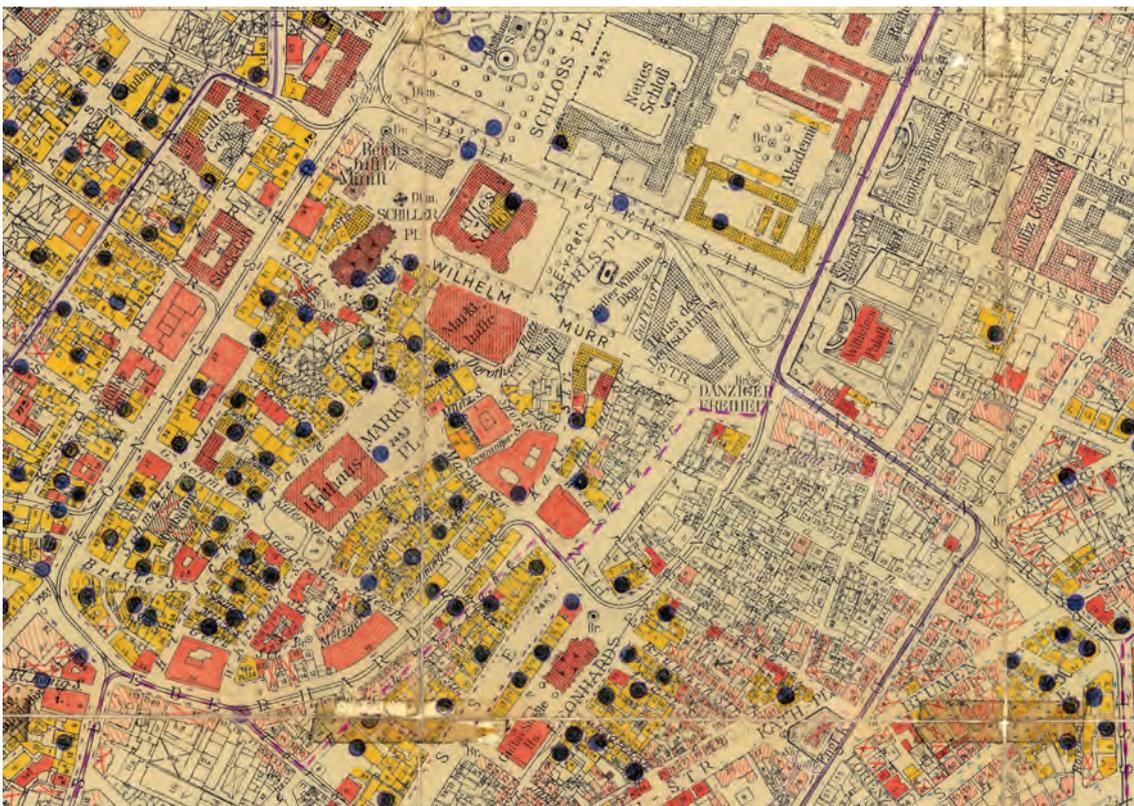
Plan der Stadtmitte mit den Luftangriffsschäden vom 25. bis 29. Juli 1944, kartiert vom Stadtplanungsamt (Ausschnitt): Gelb = Totalschäden, Rot = schwere Beschädigungen, rotes Kreuz = mittelschwere Beschädigungen, rotes Raster = leichte Beschädigungen, blau gefüllter Kreis = Sprengbomben, schwarzer Kreis = Brandbomben

Die Folgen der Luftangriffe wurden von den Behörden akribisch dokumentiert. Das Stadtmessungsamt legte für jede Angriffswelle und jeden Stadtteil seit dem ersten Luftangriff am 25. August 1940 insgesamt 584 Pläne an, in denen die Schäden detailliert kartiert wurden. Auf dem Plan der vom 25. bis 29. Juni 1944 entstandenen Schäden sind u. a. das Alte Schloss, die Stiftskirche, das Rathaus und die Markthalle rot angelegt und damit als schwer beschädigt dargestellt.¹² Rolf Hirrlinger wiederum dokumentierte ab September 1943 mit seinen Aufnahmen auf Kleinbildnegativen vor allem die beschädigten Großbauten Stuttgarts. Seine kurz nach den Luftangriffen entstandenen Fotos bezeugen anschaulich die enorme Zerstörung der Stadt und die Verluste an gewachsenen Plätzen, Straßen und Gassen.

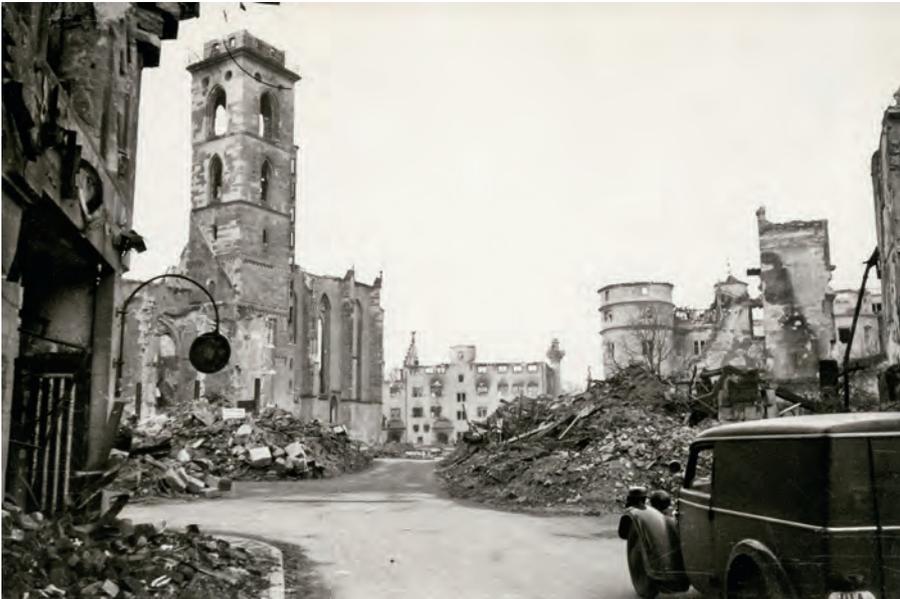
Stiftskirche, Alte Kanzlei und Altes Schloss in Stuttgart nach den Luftangriffen Ende Juli 1944, aufgenommen von Süden, etwa aus der Kirchstraße

Die evangelische Stiftskirche, ein im Wesentlichen 1453 bis 1531 entstandener spätgotischer Bau im Stadtkern, wurde am 26. Juli 1944 stark beschädigt. Wie Hirrlingers

Foto dokumentiert, blieben die Türme, die Chorumsfassungsmauern und die nördliche Langhausfassade erhalten, waren allerdings einsturzgefährdet. Die erste Maßnahme der kurz nach dem Krieg auf Veranlassung der amerikanischen Militärregierung geschaffenen Kommission unter Leitung von Gustav Wais, ehemals Journalist und wenig später Direktor des württembergischen Amtes für Denkmalpflege, war deren Abstützung. Damit war die Hauptkirche Stuttgarts vorläufig gerettet. Wiederaufgebaut wurde sie dann 1953 bis 1958 unter Verzicht auf die Wiederherstellung der gotischen Gewölbedecke zugunsten einer Tonnendecke und der spitzbogigen Fenster an der Südfassade zugunsten rechteckiger. Der Chor dagegen wurde weitgehend rekonstruiert.¹³

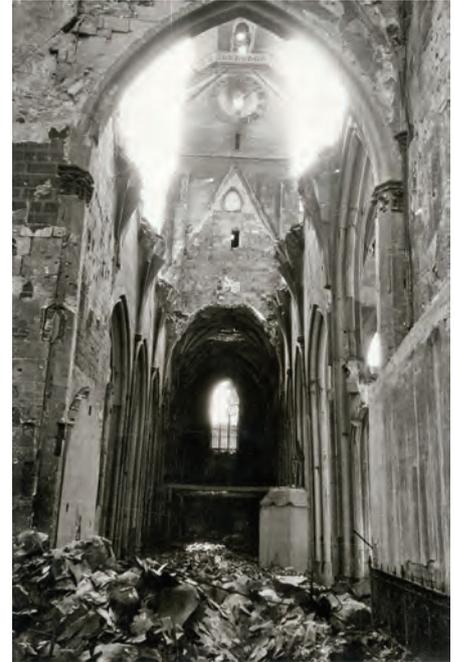
Der Westturm der Stiftskirche durch Chorbogen und zerstörtes Gewölbe gesehen, Juli 1944

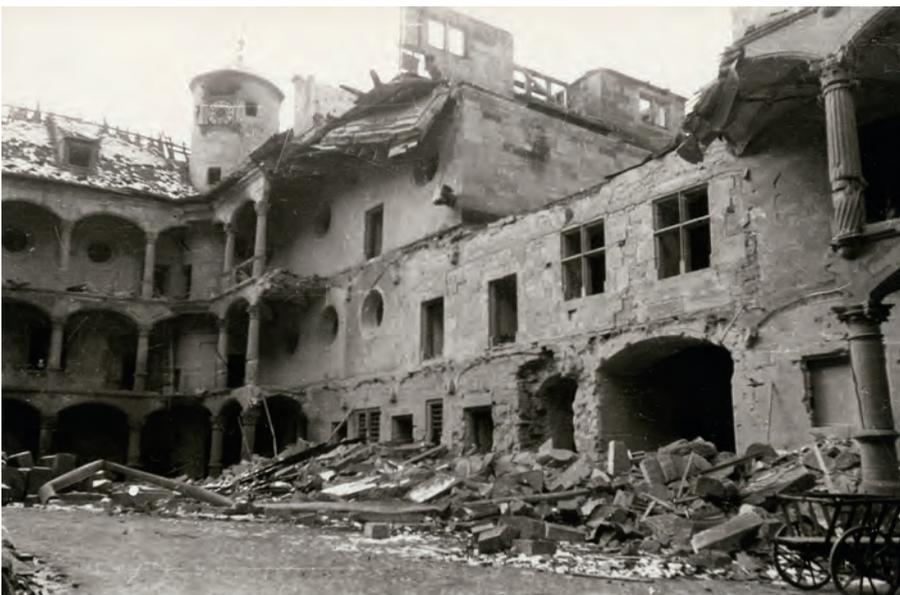
Der teilzerstörte Arkadenhof des Alten Schlosses gegen den Westflügel Richtung Schillerplatz nach den Luftangriffen im Juli 1944

26. Juli 1944 ein großer Luftangriff die Innenstadt. Wieder wurde der Dürnitzbau des ab 1320 für Graf Eberhard I. erbauten Schlosses beschädigt. Diesmal wurden aber auch alle Dächer und die Hofarkaden zerstört, die ab 1553 beim Ausbau zum Residenzschloss unter den Herzögen Christoph und Ludwig im Stil der Deutschen Renaissance entstanden waren. Mit Ausnahme der Schlosskapelle im Ostflügel brannte das gesamte Schloss aus. Den Wiederaufbau plante und leitete wie schon 1931 Paul Schmitt-henner, welcher von 1947 bis 1970, allerdings nicht rekonstruierend, erfolgte. 1949 eröffnete das Alte Schloss wieder mit den Beständen der Altertümersammlung unter dem neuen Namen Württembergisches Landesmuseum Stuttgart.¹⁴

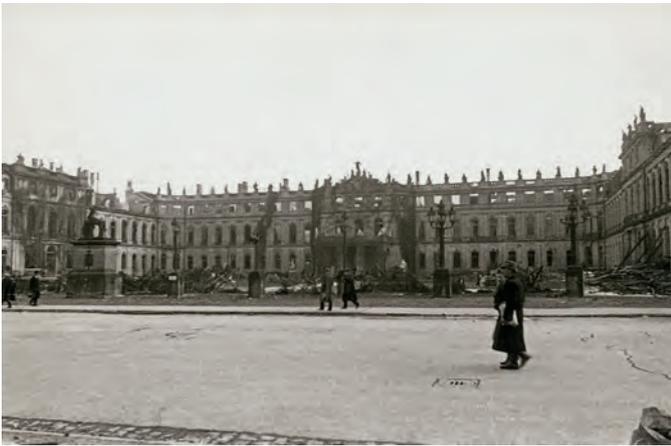
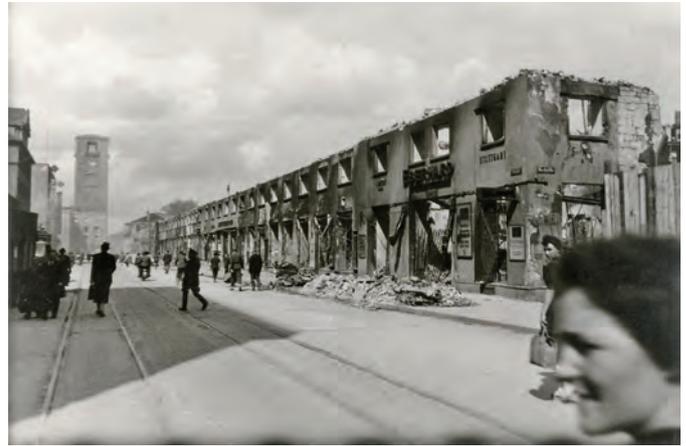
Das nach dem Luftangriff vom 2. März 1944 ausgebrannte Neue Schloss vom Schlossplatz gesehen (links).
Die nördliche Königstraße mit dem ausgebrannten ehemaligen Marstall und dem Bahnhofsturm, September 1944 (rechts)

ken von Bosch und Daimler-Benz die Innenstadt getroffen. Dabei brannte das Neue Schloss aus, eine Dreiflügelanlage in spätbarocken bis klassizistischen Formen, die im Auftrag von Herzog Carl Eugen zwischen 1747 bis 1788 nach Planung der Hofbaumeister Leopoldo Retti und Philippe de la Guépière erbaut worden war. Die Dächer und das Innere wurden zerstört. Erhalten blieben die Fassaden und fast alle Attikaskulpturen, wie das Foto von Hirrlinger zeigt. Lange wurde um den Wiederaufbau des Neuen Schlosses gestritten. Richard Döcker, 1946 bis 1947 Generalbaudirektor von Stuttgart, plädierte für den Abriss mit den Worten: »Das Neue Schloß war einst Repräsentation eines Königreichs und der Laune eines Fürsten entsprungen. Kann es heute die Repräsentation eines Volksstaates darstellen?« Die *Stuttgarter Zeitung* und die *Stuttgarter Nachrichten* riefen dagegen zu seiner Erhaltung auf, 30.000 Bürger unterschrieben den Appell. Der bürgerliche Einsatz hatte Erfolg: Das Schloss wurde 1958 bis 1965 wiederaufgebaut. Danach kamen dort die Ministerien für Finanzen sowie für Kultus und Sport unter.¹⁵ Ein Foto Hirrlingers hält die Situation an der nördlichen Königstraße wohl nach dem Fliegerangriff am 13. September 1944 fest, bei dem der durch die Angriffe im Herbst 1943 bereits beschädigte Marstall völlig ausbrannte.¹⁶ Bekannt ist vielen die fotografische Ansicht desselben Straßenabschnitts mit seiner noch unzerstörten Bebauung auf dem Deckblatt des Magazins *Stuttgart 1942* von November 2020, Ergebnis der Zusammenarbeit beider Stuttgarter Zeitungen mit dem Stadtarchiv Stuttgart.¹⁷ Hirrlingers zwei Jahre später entstandenes Foto zeigt den ehemaligen Marstall, einen lang gestreckten Bau, ohne Dach und Kuppel, mit leeren Fensteröffnungen. Das Gebäude war 1772 nach Planung von Baumeister Reinhard F. H. Fischer bei Schloss Solitude errichtet worden und 1805 an die nördliche Königstraße zwischen Schiller- und Marstallstraße versetzt worden.¹⁸ Bis zur Abdankung des württembergischen Monarchen als Königlicher Marstall genutzt, wurde der Bau um 1920 vom Staat als Nachfolge-Eigentümer an die Schlossgartenbau AG veräußert. Seit-

dem barg er zahlreiche Ladengeschäfte, Büros, aber auch Wohnungen. Um 1925 eröffneten unter der Kuppel und im Innenhof die Palast-Lichtspiele.¹⁹ Nach dem Krieg wurde die Ruine abgeräumt und ist mittlerweile durch Geschäftshäuser ersetzt.

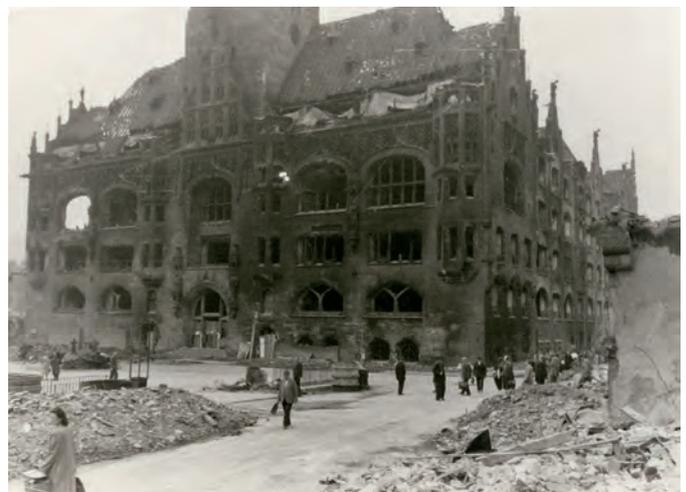
Das beschädigte Rathaus am Marktplatz nach den Luftangriffen im Juli 1944

Ein anderes Foto Hirrlingers zeigt das Rathaus am Marktplatz nach dem Luftangriff vom 25. Juli 1944. Der Bau war Ergebnis des 1895 ausgeschriebenen, bis dahin größten Wettbewerbs in Deutschland. Unter den 206 Einsendungen wurde der Entwurf des Charlottenburger Büros der Architekten Heinrich Jassoy und Johannes Vollmer ausgewählt. Der 1901 bis 1905 errichtete Bau erhielt Fassaden aus Sandstein in Formen der Spätgotik und Deutschen Renaissance. Aus der Mitte seiner Marktplatzfassade ragte ein 68 m hoher Turm.²⁰ Er war damals der höchste Turm Stuttgarts, wie Hirrlingers vom Tagblattturm aufgenommenes Foto des kriegszerstörten Stadtkerns deutlich zeigt. Die Bebauung des Marktplatzes aus dem 15. bis frühen 20. Jahrhundert wurde 1944 weitgehend

zerstört, das Rathaus brannte aus, blieb aber im Wesentlichen erhalten. Einen Wiederaufbau lehnten Walther Hoss, der auf Döcker gefolgte Generalbaudirektor, und Oberbürgermeister Arnulf Klett ab, insbesondere wegen des damals verpönten historisierenden Stils seiner Fassaden. Nach einem Wettbewerb im Jahr 1950 entstand ab 1956 das heutige Rathaus als Synthese zwischen den Plänen der Preisträger Paul Schmohl und Paul Stohrer, beide Stuttgart. Dabei wurden der Vorgängerturm nach Teilabtragung innerhalb des 60,5 m hohen, damit niedriger als der Hauptturm der Stiftskirche gehaltenen neuen Rathaussturms und die rückwärtigen Flügel des Altbaus erhalten.²¹ Auch die Geschäftshäuser am Marktplatz entstanden neu im zeitkonformen Stil mit einem weiteren Geschoss unter Flachdach, allerdings auf den überlieferten kleinen Parzellen.

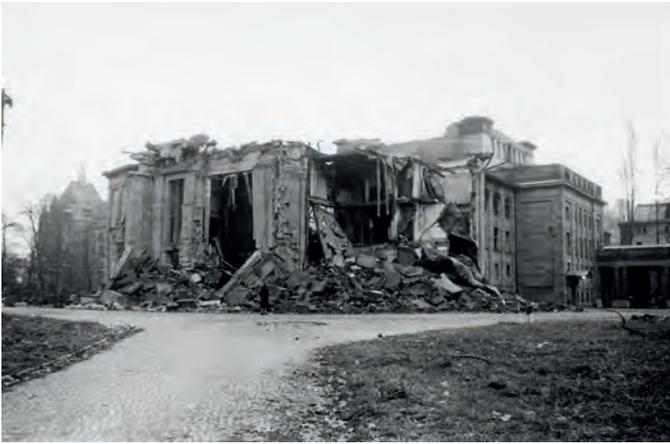
Die Ruine des Kleinen Hauses der Württembergischen Staatstheater nach den Luftangriffen im September 1944. Ein Teil der Südfassade hat im Nachfolgebau überdauert.

Während Großes Haus und Verwaltungsgebäude der 1909 bis 1912 nach Plänen des Münchner Architekten Max Littmann erbauten neoklassizistischen Württembergischen Staatstheater weitgehend verschont blieben und bis heute bestehen, wurden das Kleine Haus und das Kulissengebäude bei den Luftangriffen im Juli und September 1944 zerstört. Mit seiner Aufnahme lässt uns Hirrlinger durch die aufgerissene Fassade bis in das Innere des Theaters blicken. Ab 1958 entstand an Stelle des von Theaterregisseur Max Reinhardt als schönstes Theater der Welt gepriesenen Kleinen Hauses der Neubau nach Entwürfen der Architekten Hans Volkart, Kurt Pläcking und Bert Perlia. Dieser und ein neues Kulissengebäude schlossen bis 1962 die kriegsbedingten Lücken in der einzigartigen Stuttgarter Zweihausanlage.²²

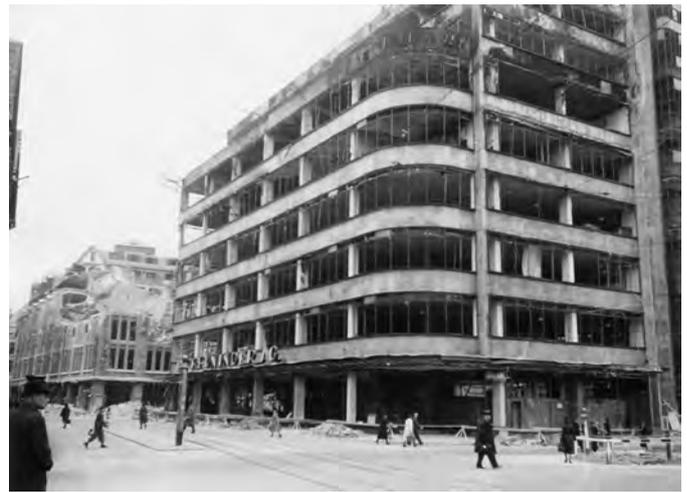
Das Hochhaus des Kaufhauses Breuninger an der Ecke Markt-/ Holzstraße nach der Beschädigung durch einen Luftangriff im Juli 1944

Auch das Textilkaufhaus Breuninger, 1881 in der Nähe des Marktplatzes gegründet, ist in seinem Zustand nach den Luftangriffen durch Fotos von Hirrlinger dokumentiert. Bei Kriegsausbruch bestand das Kaufhaus aus mehreren Gebäuden: Der jüngste Bau (Marktplatz 3) an der Ecke zur Holzstraße war 1928 bis 1931 errichtet worden. Den achtgeschossigen Stahlskelettbau im Stil des Neuen

Bauens unter Flachdach mit ähnlich wie beim Kaufhaus Schocken gestaffelten Obergeschossen plante und führte das Stuttgarter Architekturbüro Eisenlohr & Pfennig aus. Beim Luftangriff in der Nacht vom 25./ 26. Juli 1944 wurde das Quartier zwischen Königstraße und Leonhardskirche in Schutt gelegt. Das Hochhaus Breuninger wurde dabei beschädigt, blieb aber in seinem Gefüge und seiner stattlichen Höhe erhalten, wie das wohl im Herbst 1944 entstandene Foto Hirrlingers zeigt. Ein Jahr später, also nach Kriegsende, erschien das Kaufhaus Breuninger, aufgenommen in einer Trümmerlandschaft, sogar als Titelbild einer von der US-Militärregierung herausgegebenen Broschüre mit dem Titel *Stuttgart bevor Hitler sagte: »Wir werden ihre Städte ausradieren« und nachher*. Den hohen Kaufhausbau ließ die Breuninger-AG 1950 wiederherstellen und wiedereröffnen, allerdings 1959/60 mit Aluminium-Lamellen verblenden. Damit verschwand das markante neusachliche Äußere dieses Hochhauses etwa gleichzeitig wie das Kaufhaus Schocken-Merkur aus dem Stadtbild. Weitere Umbauten veränderten das Hochhaus in den Folgejahren bis zur Unkenntlichkeit.²⁴

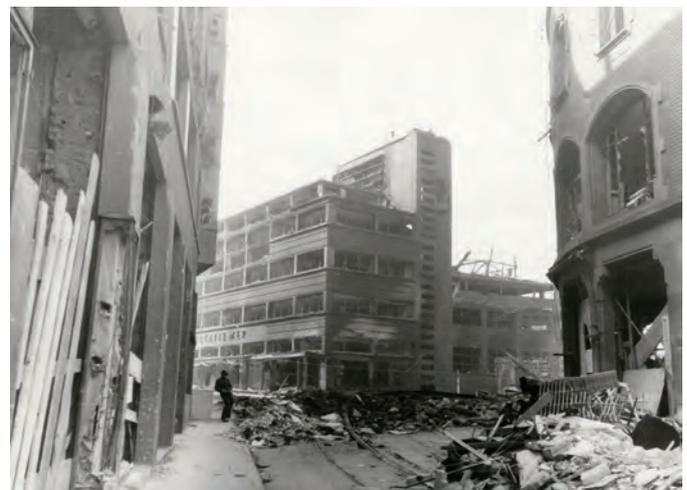
Das Kaufhaus Schocken-Merkur mit nicht mehr vollständiger Beschriftung: »KAUFSTÄTTE MER...« nach den Luftangriffen im Juli 1944

Das 1926/28 vom Berliner Architekten Erich Mendelsohn erbaute Kaufhaus Schocken, ein bis zu fünf Geschosse hoher Stahlskelettbau unter Flachdächern mit hohen Treppenhäusern, war ein markantes Beispiel der expressionistischen Variante des Neuen Bauens. Nach Emigration

des jüdischen Eigentümers Salman Schocken aus Nazi-Deutschland übernahmen deutsche Banken dessen Warenhauskonzern. Das Haus in Stuttgart erhielt 1939 den Namen »Kaufstätte Merkur«. Hirrlinger dokumentiert mit einigen Fotos den beschädigten Zustand des Kaufhauses nach den Fliegerangriffen im Juli 1944. Kurz nach Ende des Krieges wiederhergestellt, wurde das Kaufhaus schon im September 1945 wiedereröffnet. Auf Antrag und im Auftrag des neuen Eigentümers Helmut Horten, unterstützt von der Stadtverwaltung, fiel der Mendelsohn'sche Bau 1960 zugunsten eines Kaufhaus-Neubaus nach Entwurf von Egon Eiermann.²³

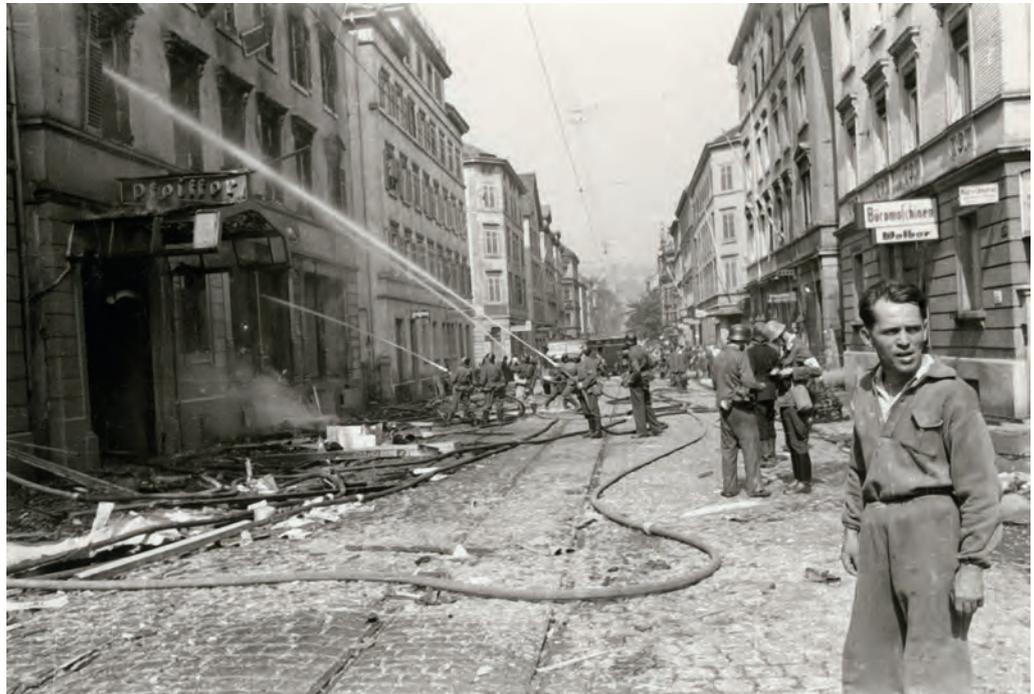
Die Silberburgstraße im Westen Stuttgarts nach einem der Luftangriffe im Juli 1944

Einige Fotos von Hirrlinger widmen sich den Menschen unmittelbar nach den Angriffen. Einer der Zerstörungskarten zufolge trafen die Luftangriffe vom 25. bis 29. Juli 1944 die Silberburgstraße im Westen Stuttgarts. Hirrlingers Aufnahme von dort zeigt nicht nur die Brandschäden, sondern auch zahlreiche Männer mit Helmen bei Löscharbeiten. Rechts ist ein Mietshaus mit dem »Büromaschinen Wolber« beschrifteten Ausleger zu sehen, das laut Adressbuch von 1943 in der Silberburgstraße 123 lag.
