Die Pfarrkirche von Unterregenchbach

Von Hans Christ

UNTERREGENBACH PFARRKIRCHE
GRABUNGEN 1947/48

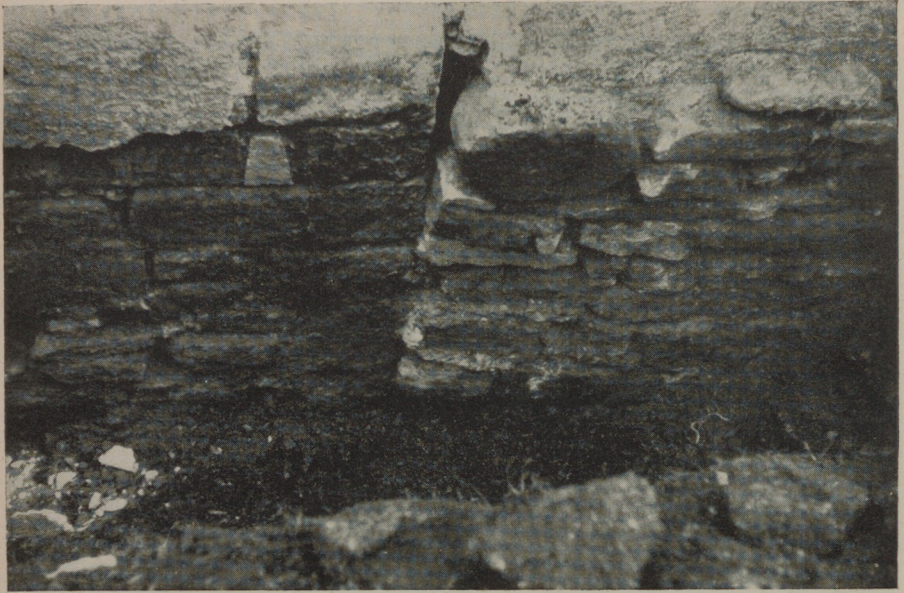
Abb. 7. Anstoß der spätromanischen Kapellenmauer (links) an die karolingische Mauer.

Da nach der Auffindung der weiter nach Süden gelegenen ältesten Langhausmauer kein Zweifel mehr möglich war, daß die Nordmauer des Langhauses (Abb. 7) in der ursprünglichen Baugrube stand, entschlossen wir uns, die Suchgrube V nach Westen zu erweitern (Abb. 2 a), Grube X). Die in dieser gefundene Grundmauer setzte sich zunächst im gleichen Verband fort. Jedoch stieg ihre Sohle in einer Stufe von mehr als 30 cm Höhe an, um dann in einer Entfernung von mehr als 3,50 m westlich von der Suchgrube V trotz des ansteigenden Geländes bis fast wieder auf die bei V gefundene Tiefe herunterzugehen. Im weiteren Verfolg stießen wir auf eine senkrechte Fuge, hinter welcher die Flucht der nach Westen anschließenden Grundmauer nach Norden vorsprang (Abb. 7). Der Verband der Anschlußmauer ließ einen Wechsel von niedrigen Muschelkalk-

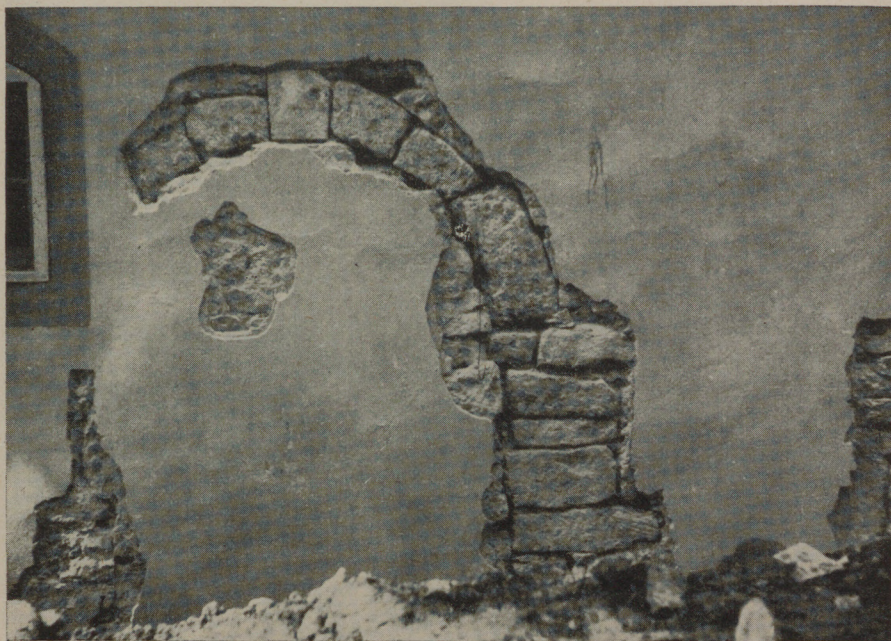
Abb. 8. Spätromanisches Portal der Nordseite.

1,20 m östlich von der Fuge fanden wir eine 1,57 m breite vermauerte Türöffnung (Abb. 6 und 8), deren älteste Schwelle in Höhe des nördlich an die Mauer anschließenden Fußbodens lag. Die Schwelle ist nachträglich durch drei Lagen länglicher Quadern, die wahrscheinlich vom Abbruch der großen Kryptenbasilika stammen, auf die Höhe des heutigen Kirchenfußbodens gebracht worden. Um die technische Zusammensetzung der Türöffnung kennenzulernen, wurde der Putz im Verfolg der Gewändekanten nach oben zu abgeschlagen und auch zwei Drittel des die Türöffnung überdeckenden Bogens freigelegt. Das östliche Drittel des Bogens war durch den Einbau einer neueren Fensteröffnung zerstört und das Gewände darunter nur noch im unteren Drittel erhalten. Der Bogen bestand aus keilförmig zugerichteten Steinen, die breiter als hoch waren. Die Stoßfugen waren radial gerichtet. Bemerkenswert war der 0,55 m lange Anfängerstein, auf welchem in ältester Vorkragetechnik der nachfolgende Bogenstein mit ganz flach geneigter, fast horizontaler Fuge aufsaß. Die verschiedene

Höhe der Bogensteine hatte einen unregelmäßigen Bogenrücken zur Folge. Die technische Zusammensetzung deutete allgemein in das 12. bzw. die erste Hälfte des 13. Jahrhunderts als Entstehungszeit.

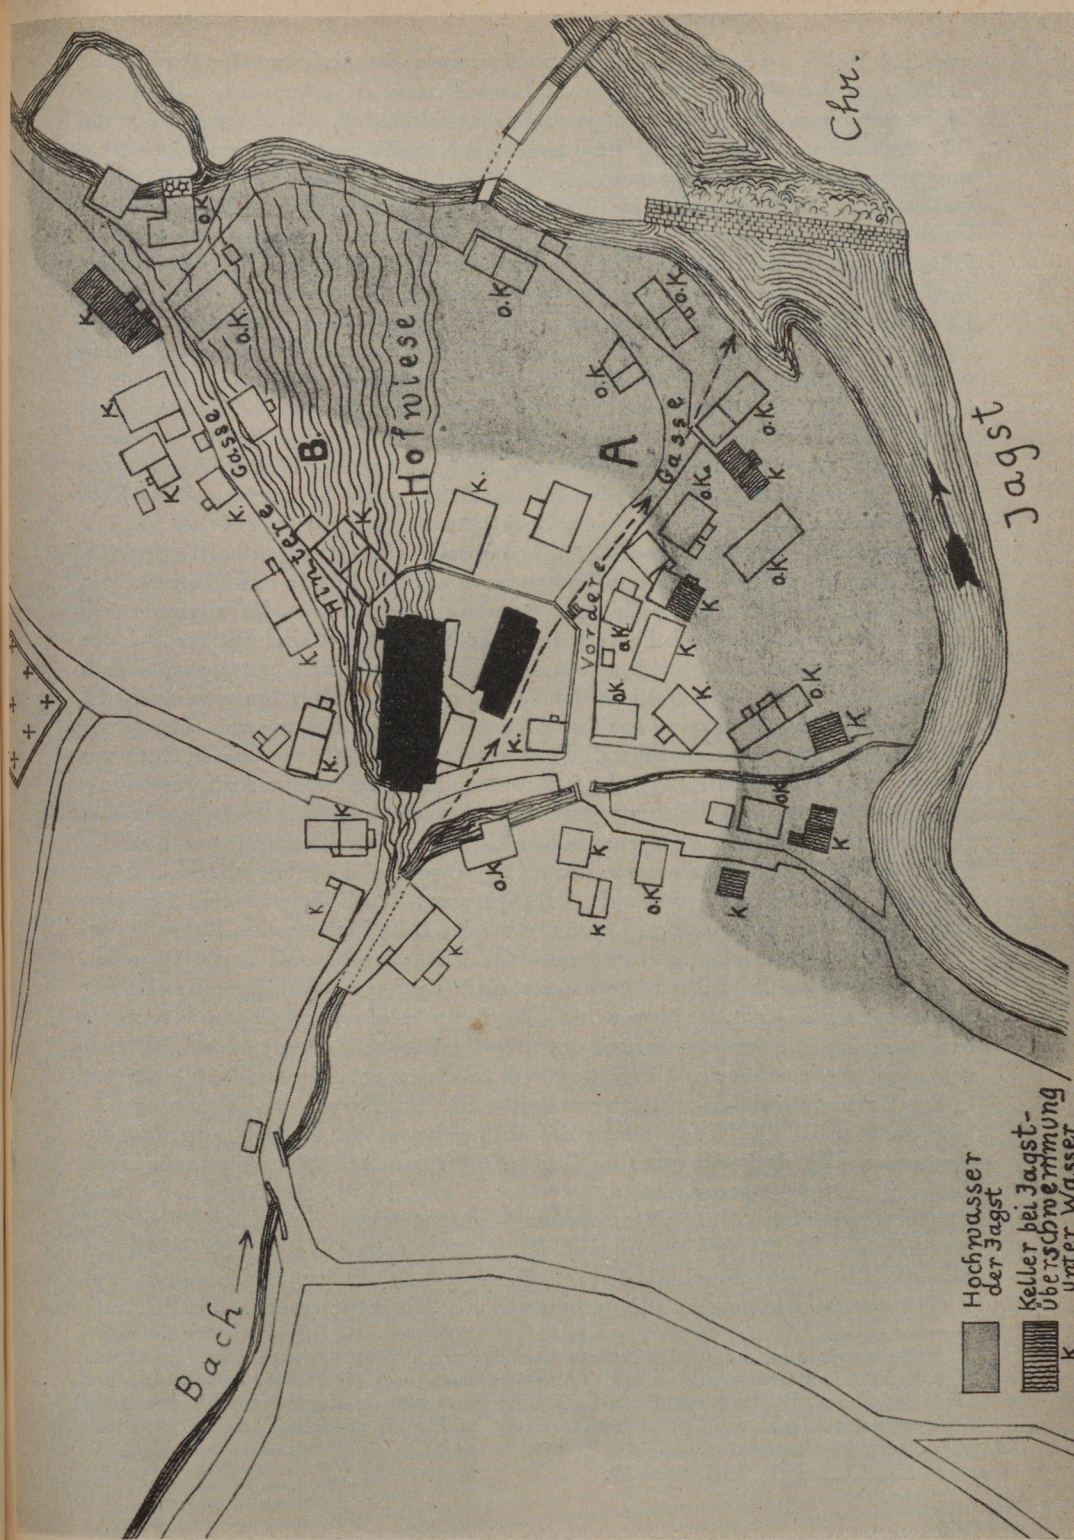
Abb. 10. Unterregenbach. Ortsplan mit der Hochwassergrenze der Jagst, der ursprünglichen Laufrichtung (A) und dem östlichen Ausbruch (B) des Ortsbaches. Nach Angaben von Heinrich Mürdel und Otto Ehmann. K = Haus mit Keller. oK = Haus ohne Keller (Ehmann). Die Hochwassergrenze der Jagst nach dem ungewöhnlich hohen Stand des Winters 1947/48 (Ehmann). Der ursprüngliche Unterlauf des „Regenbaches“ (A) wird durch die südöstliche Richtung seines Oberlaufes, durch die Schotterablagerungen an der Veitskirche, vor allem aber dadurch wahrscheinlich gemacht, daß der Bach beim Hochwasser 1897, seiner natürlichen Richtung folgend, durch die Vordere Gasse ausgebrochen ist (Mürdel, a. a. O., IX, Seite 75). Ein älterer Ausbruch (B), der im 11. oder 12. Jahrhundert das Schicksal der konradinischen Basilika bestimmt hat, ist nach Mürdel in östlicher Richtung erfolgt. Dank der frühzeitig beginnenden Sicherungsarbeiten ist der Bach im Laufe der Jahrhunderte in seine heutige südliche Richtung abgelenkt worden. Nach der von mir angenommenen Hochwasserzerstörung der karolingischen Kirche beweist die Wahl des nördlich von dieser gelegenen Bauplatzes der konradinischen Basilika, daß man den neuen Platz für gesicherter hielt. Wenn trotzdem die mit großen Mitteln erbaute Basilika nach kurzem Bestehen durch den bei ihrer Gründung sicherlich nicht vorauszu sehenden östlichen Ausbruch des Baches zerstört worden ist, so stützt dies die Ansicht Mürdels, der die Richtungsänderung auf einen Erdbeben zurückführen möchte. Die erste kirchliche Siedlung darf zu beiden Seiten des ältesten Bachlaufes über der Hochwassergrenze der Jagst angenommen werden. Die Bebauung mag an den höheren Stellen der von dem Bach in das Jagsttal vorgeschobenen Geröllhalde, vor allem im oberen Teil der Hinteren Gasse älter sein. Der westliche Sektor wird dagegen erst im abschnittweisen Vollzuge der Umlenkung des Baches später entstanden bzw. erneuert worden sein. Im 11. Jahrhundert wird das gesamte, vom Jagsthochwasser und dem Gefahrenbereich des Wildbaches eingeengte Siedlungsgelände vom Konvent belegt gewesen sein, der bei der ungewöhnlichen Größe der konradinischen Kirche mit seinem Gesinde mindestens die Kopfzahl des heute 150 Einwohner fassenden Dorfes erreicht haben mag.

IV. Die Entwicklung Unterregenbachs von der Konventsiedelung zum Bauerndorf (Abb. 10)
