Schloß Untergröningen

VON STEFAN KING, BURGHARD LOHRUM, STEFAN UHL

Schloß Untergröningen (Lkr. Schwäbisch Gmünd) wurde in den vergangenen Jahren von den Verfassern im Auftrag des staatlichen Hochbauamtes Schwäbisch Gmünd hinsichtlich seiner Baugeschichte untersucht. Die dabei gewonnenen Ergebnisse seien hier in zusammengefaßter Form im Vorab vorgelegt. Eine abschließende Behandlung sowie eine bau- und kunstgeschichtliche Einordnung müssen einer späteren Darstellung vorbehalten bleiben.

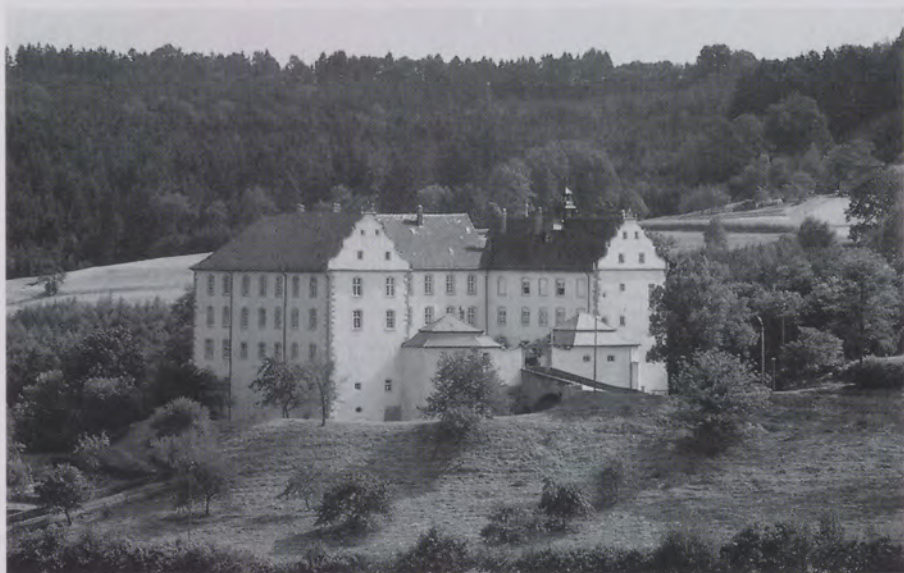
Abb. 1 Gesamtansicht von Nordwesten (Photo: Stefan Uhl)

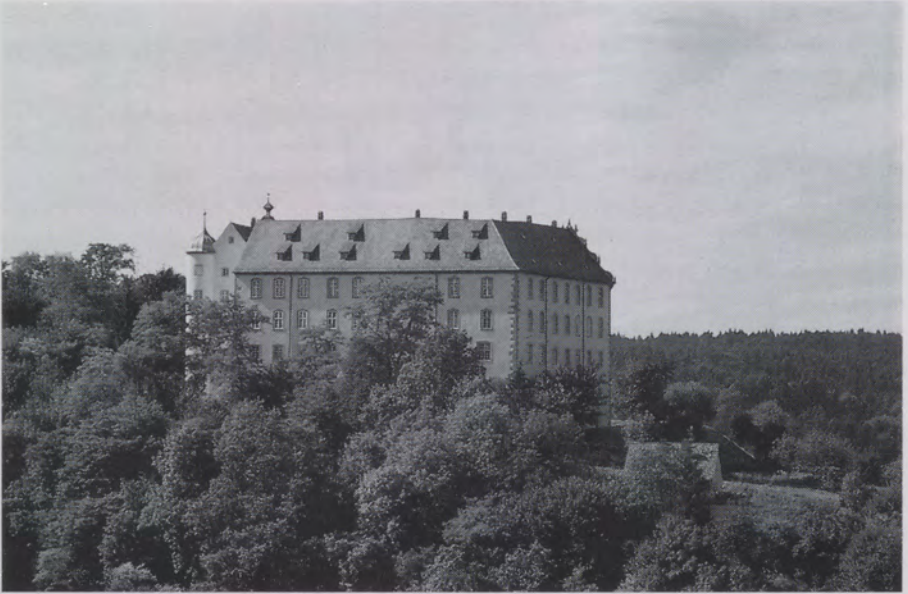
Abb. 2 Gesamtansicht von Osten (Photo: Stefan Uhl)

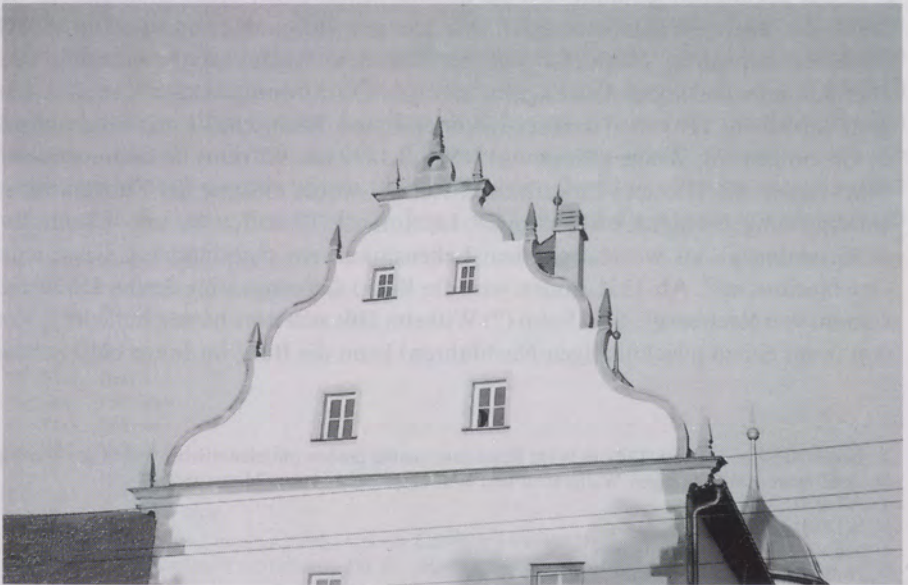
Abb. 3 Blick auf die westliche Giebelseite des Südflügels (Photo: Stefan Uhl)

Der Südflügel ist als eigenständiger Baukörper an die Südwestecke des Ostflügels herangeschoben. Auch er besitzt ein Satteldach mit Volutengiebel gegen Westen, das mittig von einem Uhrturm gekrönt wird. Bei drei Geschossen über dem Hofniveau entspricht seine Traufhöhe der der beiden anderen Flügel. Die Geschoßhöhen im Inneren differieren jedoch stark von denen des Ostflügels und werden im Dachbereich durch einen hohen Kniestock ausgeglichen. Die Fenster zeigen zum Hof hin regelmäßige Achsen, deren zum Teil vermauerte Fenster den von Ost- und Westflügel angeglichen sind. Die anderen Seiten weisen dagegen unterschiedliche Fensterformate und -formen – zum Teil mit Renaissanceprofilen – auf. An der Südostecke des Südflügels ist ein kleiner runder Eckturm angebaut, dessen Mauerwerk wie das aller Flügel bis auf die Grabensohle hinabläuft, die Trauflinie des Flügels jedoch um ein Geschoß überhöht. Die Erschließung des Inneren erfolgt durch eine steinerne Wendeltreppe in der Nordostecke, von der aus auch der Ostflügel zugänglich ist.

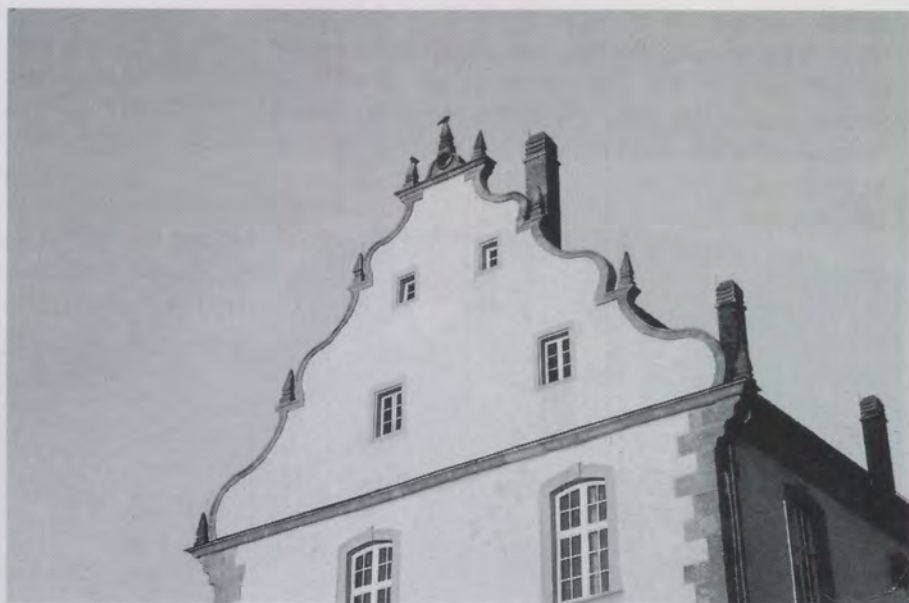
Abb. 4 Blick auf die westliche Giebelseite des Nordflügels (Photo: Stefan Uhl)

Ost- und Nordflügel sind unter einem durchgehenden Dach zusammengefaßt, das gegen Westen einen mit Werksteinarbeiten besetzten Volutengiebel zeigt. Drei Geschossen über Hofniveau entsprechen zwei solche unterhalb desselben. Der Ostflügel nimmt in Erdgeschoß und erstem Untergeschoß die spätbarocke Schloßkirche und am Anschluß zum Nordflügel das zweiläufige Treppenhaus auf. Die Fassaden werden von regelmäßigen Achsen großer Stichbogenfenster spätbarocker Profilierung durchbrochen.

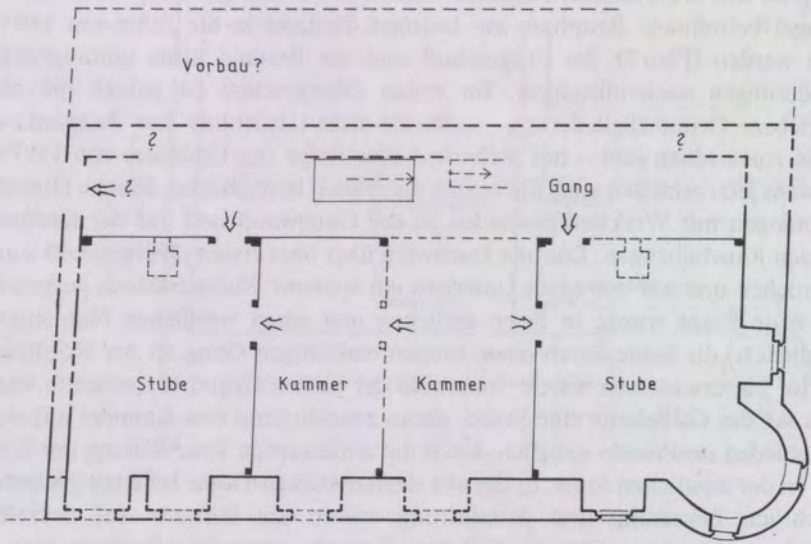
Plan 2 Untergröningen, Schloß (Südflügel). Grundriß- und Nutzungsstruktur 1597/98, 1. Obergeschoß (oben) und 2. Obergeschoß (unten)

Analog zu den archivalischen Quellen konnte die zweite größere, wiederum den Südflügel betreffende Bauphase am heutigen Bestand in die Jahre um 1597/98 datiert werden (Plan 2). Im Erdgeschoß sind am Bestand keine umfangreichen Veränderungen nachvollziehbar. Im ersten Obergeschoß ist jedoch die oben beschriebene Grundrißgliederung – sollte sie nicht tatsächlich dem Zeitpunkt um 1565/66 zuzuordnen sein – mit Sicherheit eine Folge des Umbaus von 1597/98. Spätestens jetzt erhielten auch die beiden als Stuben bezeichneten Räume Hinterladeröffnungen mit Werksteingewänden in der Gangwand und auf der Gangeite liegenden Rauchabzügen. Das alte Dachwerk über dem ersten Obergeschoß wurde abgebrochen und auf den alten Unterbau ein weiterer Fachwerkstock aufgesetzt. Diese neue Etage wurde in einen östlichen und einen westlichen Nutzungsteil untergliedert, die beide durch einen breiten einhüftigen Gang an der Nordtraufe zum Hof hin erschlossen waren. Innerhalb der beiden Grundrißabschnitte waren jeweils auf der Giebelseite eine Stube, daran anschließend eine Kammer angelegt, unterschieden im Prinzip lediglich durch die andersartige Erschließung der Kammern. In der westlichen Stube ist die alte Bretter-Balken-Decke erhalten geblieben. Hinsichtlich Beheizung und Ausstattung weisen die Befunde auf denselben Zustand wie im ersten Obergeschoß hin. Bemerkenswert ist allerdings hier die ehemalige Anlage eines zwischen den beiden Nutzungseinheiten verlaufenden Querflures, der eventuell zu einem Abort geführt haben könnte. Zudem kann an der Dachkonstruktion ein Fachwerkvorbau an der nördlichen Traufwand abgelesen werden (siehe unten). Das westliche Ende des Längsganges war durch eine Türöffnung wohl zu einem anschließenden Bauteil hin geöffnet.

Im Zusammenhang mit diesem neuen Fachwerkstock wurde zuoberst auch ein neues Dachwerk aufgesetzt. Dabei wurde über jeder Nutzungseinheit des zweiten Obergeschosses ein separates, nord-süd-gerichtetes Giebeldach aufgeschlagen. Die beiden inneren Dachtraufen verliefen dabei exakt mittig über dem darunter liegenden schmalen Querflur. Die tragende Holzkonstruktion bildeten liegende Stuhlbinder mit zwei inneren Querachsen, wobei die nördliche Binderquerachse unmittelbar vor der alten Nordtraufe liegt. Dieser Befund, wie auch das dortige Fehlen eines Stichgebälkes, wie es an der Südseite vorhanden war, impliziert eine ehemals weiter nach Norden reichende Dachkonstruktion. Setzt man durch die Binderlage eine Aufteilung der ursprünglichen Dachlänge in drei annähernd gleichgroße Dachabschnitte an, so müßte das Dach die alte Gebäudebreite um ca. 3,2 m überragt haben. Aus diesen Befunden resultieren die Überlegungen zu der schon oben angesprochenen Fachwerkkonstruktion entlang der Nordwand. Nähere Hinweise zu deren Aussehen, vor allem zur Situation im Bereich von Erdgeschoß und erstem Obergeschoß, fehlen allerdings gänzlich. Im Süden hingegen kragten beide Giebel über einem Stichgebälk aus, während in das ostwärtige Dachwerk zu diesem Zeitpunkt der Turmhelm des ebenfalls aufgestockten Eckturmes einschneitt.

Offensichtlich haben wir es bei diesem Umbau mit dem in den damaligen Quellen genannten »Neuen Bau« mit seinem »Vorderen-« und seinem »Hinteren Haus« zu tun.
