Ulrich Gräf Vom Arbeiterwohnhaus zum Amtsgebäude – Denkmalschutzpreis der Württemberger Hypo

Fünf Gebäude und ihre Besitzer erhielten den Denkmalschutzpreis 2001. Mit dem landesweit einmaligen Preis wollen die Württemberger Hypo, der Schwäbische Heimatbund, der Landesverein Badische Heimat und die Denkmalstiftung Baden-Württemberg ein Signal für mehr Engagement bei der Erhaltung und Renovierung von Kulturdenkmalen und Altbauten setzen.

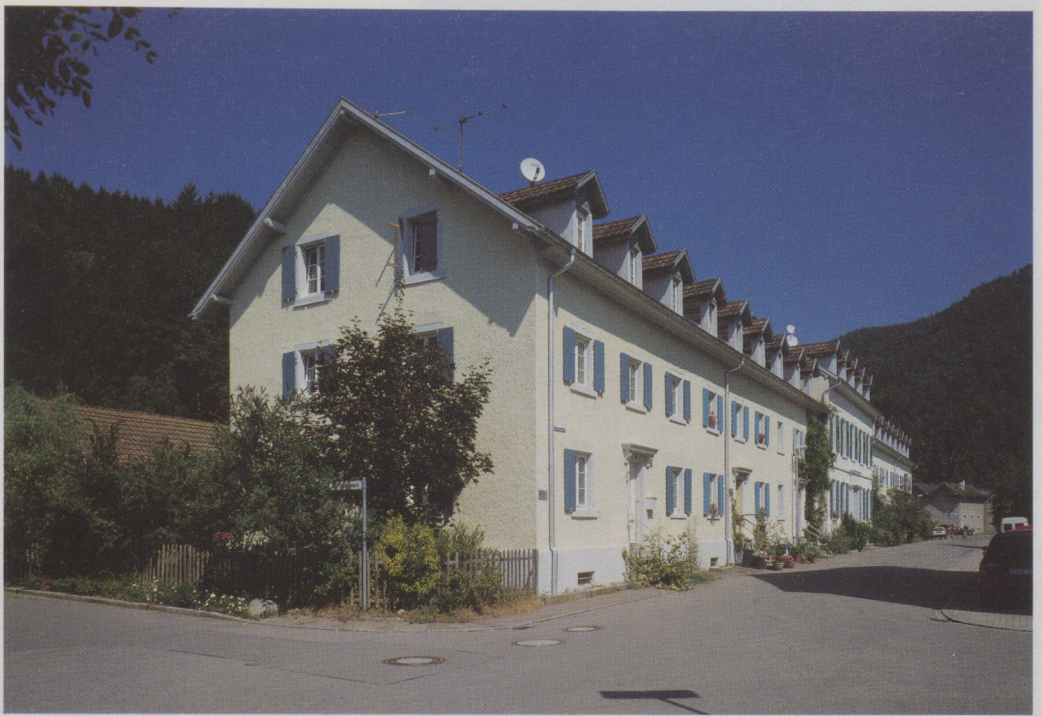
*Ehemalige Arbeiterwohnhäuser
in 79688 Hausen, Bergwerkstraße 53-65*

Die langgestreckte
Arbeitersiedlung mit
den ehemaligen
«Laborantenhäusern».

Die so genannten Laborantenhäuser in der Bergwerkstraße 53-57 und 61-65 in Hausen wurden 1836 von der Großherzoglichen Hüttenverwaltung für ihre Arbeiter erstellt. Das 1841 errichtete erhöhte Mittelhaus (Nr. 59) schloss die Lücke zwischen den beiden Baublöcken und bildet die heutige Bauflucht. Das Mittelhaus wurde als „Gaststätte Eisenwerk“ bekannt.

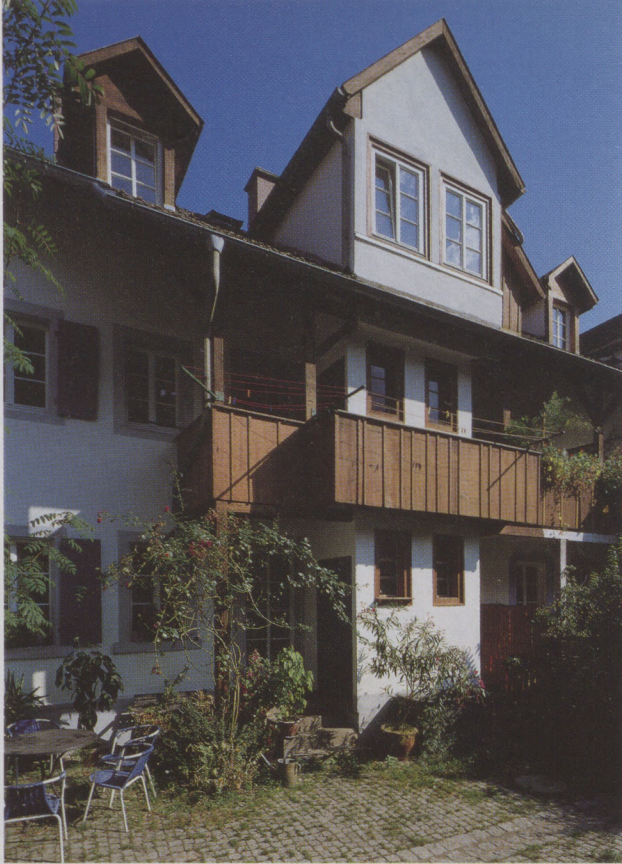
Oben: Die Rückseite der Siedlung mit ihren Balkonen, Loggien und Dachaufbauten und dem direkten Zugang in den rückwärtigen Grünbereich.

Unten: Die in einer leichten Stahlkonstruktion abgestützte Fachwerkwand ermöglicht durch die dabei entstandene Öffnung eine großzügigere Nutzung der Wohnung.

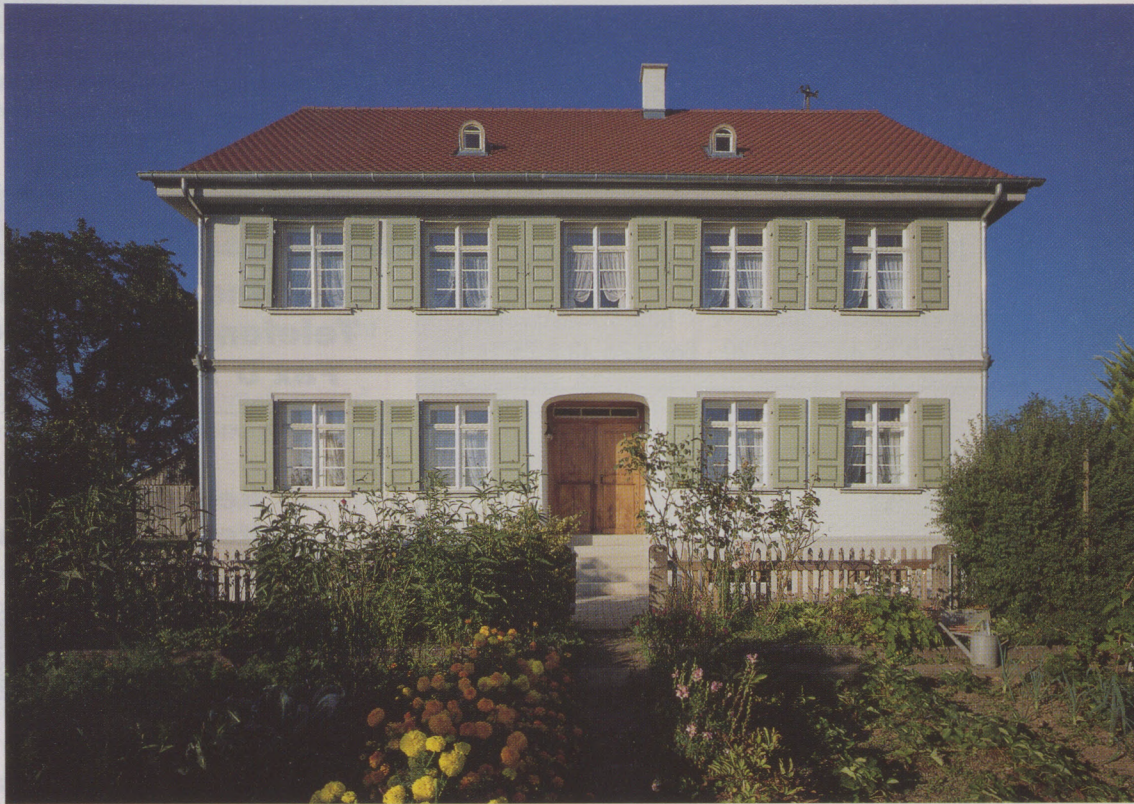
*Klassizistisches Wohnhaus
in 88079 Kressbronn, Tettnanger Straße 28*

Die Ansicht des restaurierten Wohnhauses von der ehemaligen Poststraße her. Vor der axial ausgerichteten Fassade liegt der liebevoll angelegte Bauerngarten.

Das stattliche, zweigeschossige Wohnhaus wurde 1847 bis 1848 außerhalb des einstigen Dorfes Hemigkofen (seit 1934 Kressbronn) an der Straße nach Betznau und Tettnang errichtet. Bauherr war der damalige Hemigkofer Schultheiß Alois Maier, dessen Anwesen zugleich auch Sitz der Ortsverwaltung und Poststation war. Daher rührt sicherlich der für ein landwirtschaftliches Gebäude nicht erforderliche zentrale, repräsentative Eingang von der Straße her.

Die Liste der Mängel, die der Architekt zusammenstellte und die zur Restaurierung anstanden, war lang. Umfangreiche Reparaturen am wertvollen, liegenden Dachstuhl mit kompletter Neueindeckung des Daches waren erforderlich. Beibehalten und nach dem historischen Vorbild wiederhergestellt wurden die kleinen, zur Belichtung des Dachraumes notwendigen Rundbogen-Gauben. Aufwändig war auch die Wiederherstellung der für das klassizistische Erscheinungsbild typischen Elemente wie Verwahrungen, Dachrinnen, Fallrohre, Ortgänge und Traufen mit den markanten Gesimsausbildungen und den Wiederkehren der Traufgesimse an den Giebelseiten. Für die klassizistische Formensprache typisch sind die profilierten, wiederkehrenden Traufgesimse, die mit den hohlkehligten Ortganggesimsen eine gestalterische Einheit bilden. Das historische Erscheinungsbild wird komplettiert durch die reparierten Fenster in den historischen Formen, die

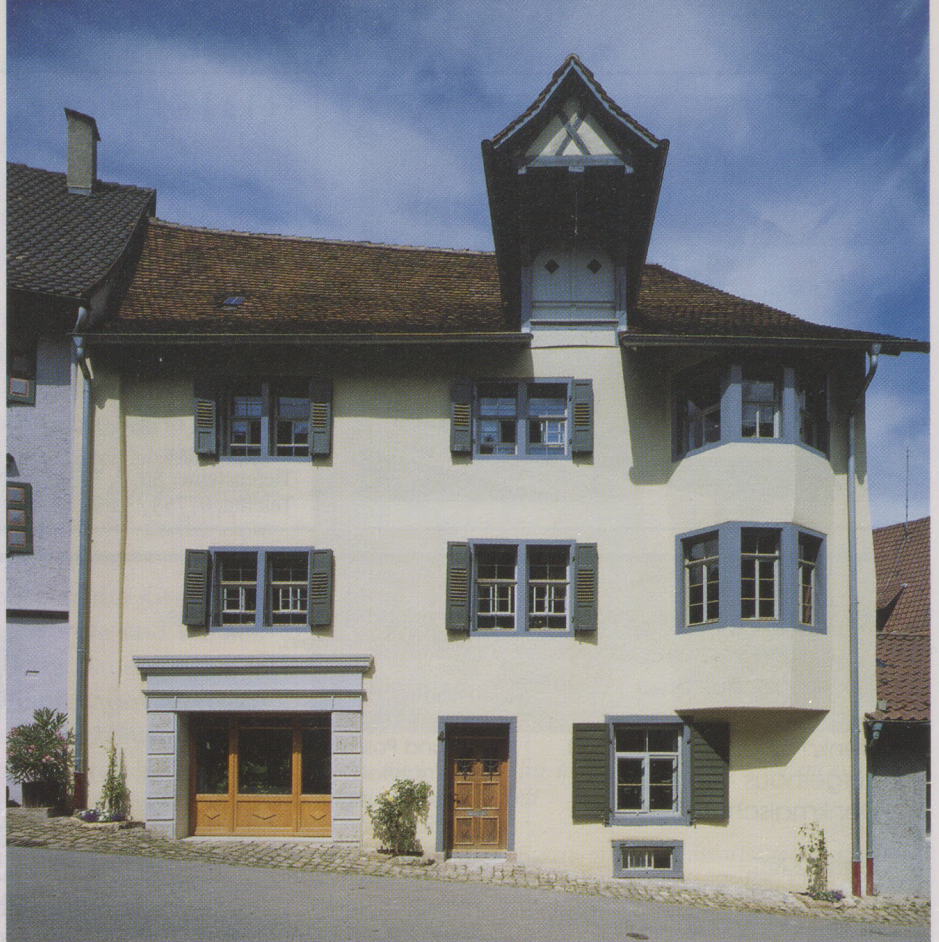
*Barockes Bürgerhaus
in 78628 Rottweil, Hochturmstraße 4*

Ansicht des Bürgerhauses in der Rottweiler Altstadt. Das Erscheinungsbild zeigt alle Attribute des Ackerbürger- und Handwerkertums: der zweigeschossige Erker mit den guten Stuben dahinter, das Dachhaus mit den großen Luken für den Aufzug in die Dachböden, die gedoppelten Fenster für die bewohnten Kammern, das später eingebaute Schaufenster im Erdgeschoss.

Das stattliche dreigeschossige Bürgerhaus in der Hochturmstraße im Norden der historischen Altstadt von Rottweil brannte 1696 zusammen mit weiteren 115 Häusern ab. Fast zehn Jahre lang blieb die Brandstelle un bebaut, bis der Spitalmeister Joseph Schroff 1705 bis 1706 sich hier sein Stadthaus mit geschütztem Garten zur Stadtmauer hin baute. Die Hausgeschichte lässt sich mit Hilfe der Kaufbücher im Stadtarchiv Rottweil bis zum Jahr 1769 lückenlos zurückverfolgen. In einem eigenen Hausbuch hat Familie Klos die archivalischen, restauratorischen und planerischen Erkenntnisse zu ihrem Gebäude zusammengetragen und dargestellt.

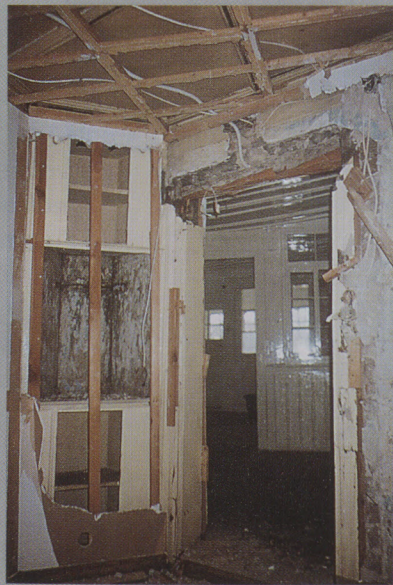
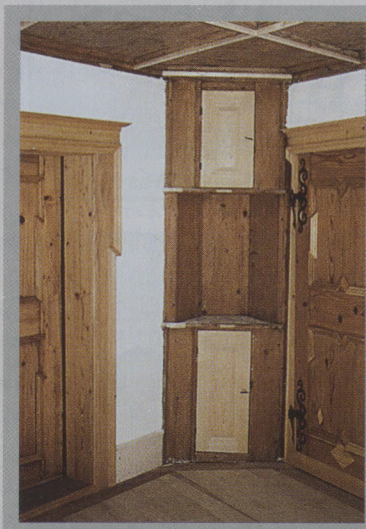
Hochturm-gasse 4, Rottweil
Denkmalschutzpreis 2001 und
1. Bundespreis für Handwerk in der
Denkmalpflege 2001

Drei Stadien der Wiederherstellung einer barocken Innenausstattung

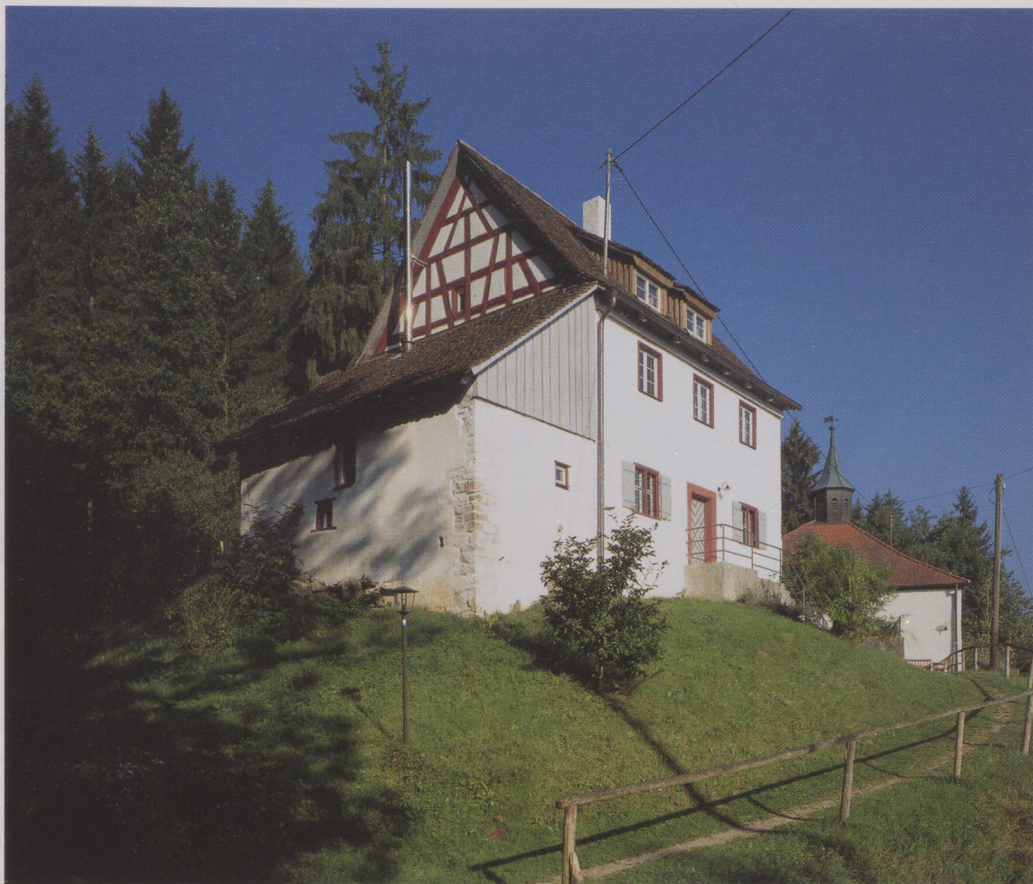
Ehemaliges Eremitenhaus, so genanntes Schlössle,
in 73453 Abtsgmünd-Wöllstein, Kapellenweg 31

Das Eremitenhaus
in Abtsgmünd-
Wöllstein.
Im Hintergrund
die zum Ensemble
gehörende Kapelle.

Das freistehende Wohnhaus in Wöllstein, auch «Schlössle» genannt, steht auf den Resten einer Burganlage, die bereits 1269 erstmals urkundlich erwähnt wurde. Nach den Zerstörungen im 30-jährigen Krieg wurden die letzten Mauern um 1700 bis auf die Grundmauern der daneben liegenden Kapelle eingerissen. Seit 1723 ließen sich Einsiedler in den Ruinen nieder und erbauten 1757 für ihre Zwecke ein neues Wohngebäude. Der restaurierte und aufwändig wieder hergestellte Eingang aus Sandstein dokumentiert mit seiner Inschrift diese Bauphase. Im Anbau zur Waldseite und im Gewölbekeller stecken noch Teile der ehemaligen Burganlage, erkennbar an historischen Mauern und Verputzungen sowie an mittelalterlichen Fenstergewänden.

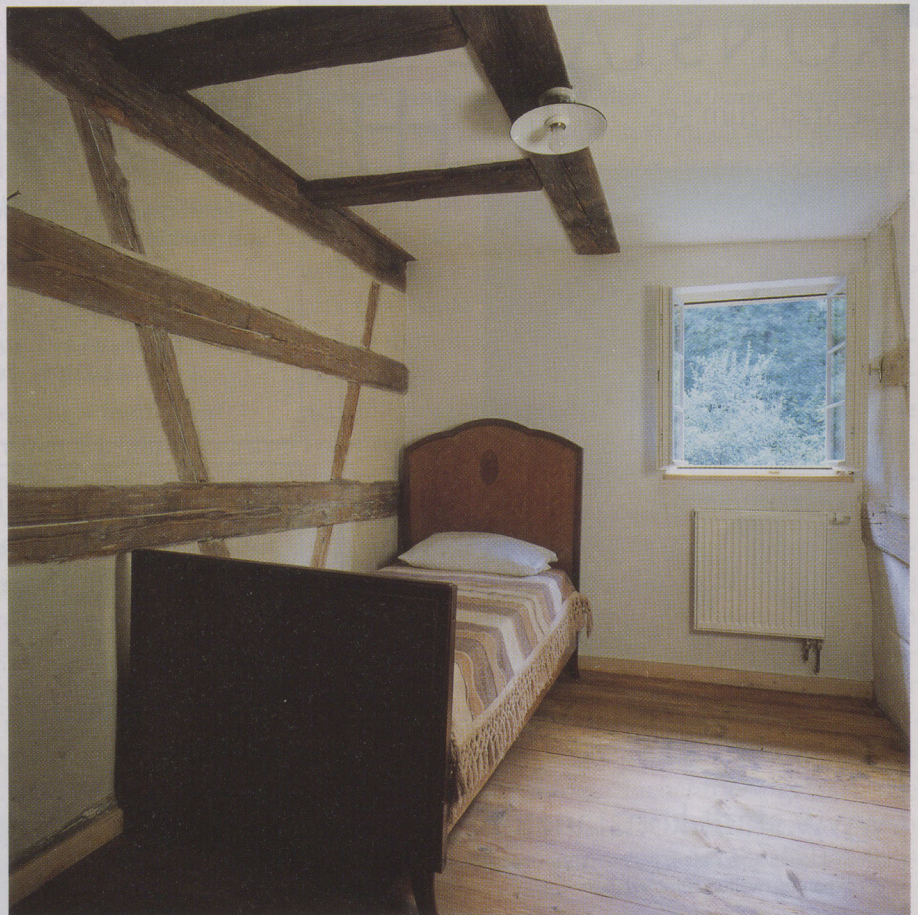
*Oben:
Eines der auffallenden Doppelkreuze auf einer Zimmertür.*

*Rechts:
Eine der ehemaligen Eremitenkammern im Obergeschoss.*

ten, in dieser Gegend häufig vorkommenden Doppelkreuzen nach Befund restauriert und, soweit erforderlich, neu farbig gefasst.

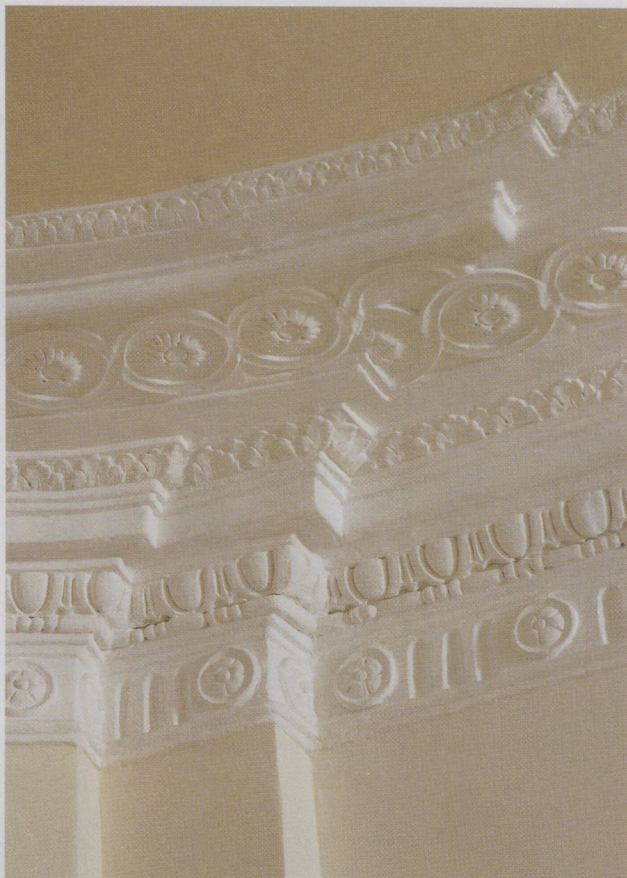
*Oben:
Mit viel restauratorischem Aufwand wurden die dekorativen Stuckierungen von ihren Malschichten befreit.*

*Unten:
Blick in die Treppenhalle mit dem Zugang zum großen Festsaal. Die Ofentür rechts vom Eingang verdeutlicht, dass früher die Räume von der Treppenhalle aus beheizt wurden.*

Eine der für das historische Gesamterscheinungsbild des Hauses wichtigsten Maßnahmen war die Herausnahme einer später eingezogenen Wand im Festsaal. Damit konnte die ursprüngliche Raumaufteilung der Beletage wieder hergestellt werden. Sehr gut gelungen ist die Restaurierung der Einlegearbeiten im Zentrum des Fußbodens. Die hellen Tannendielen sind durch dunkle Eichenfriese gefasst. Die Reparaturarbeiten haben sehr sorgfältig die neuen Dielen an die alten angepasst, ohne eine direkte Patinierung vorzunehmen.
