## Wehrhafte Dorfkirchen in Württembergisch Franken

Von W. von Erffa

## Beschreibung der wehrhaften Dorfkirchen

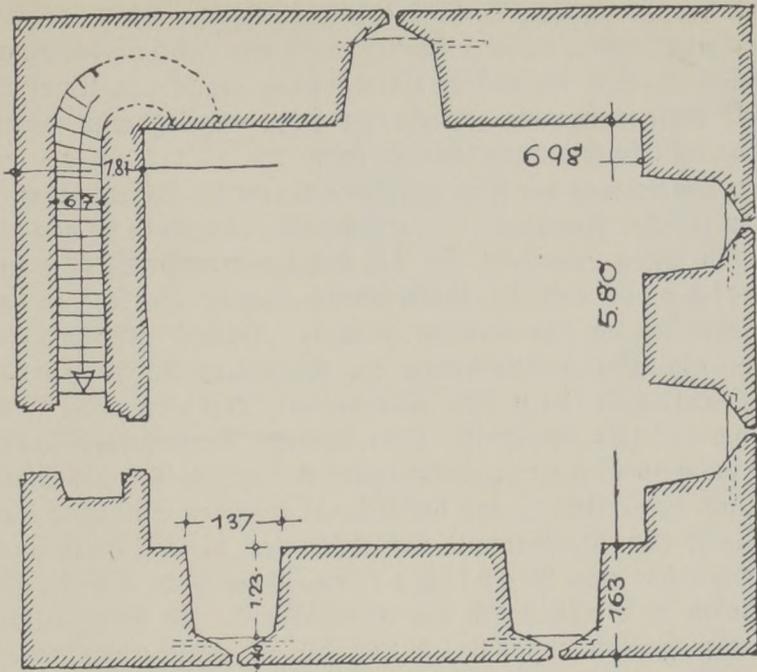
Blaufelden, Kr. Gerabronn.

1. Obergeschoß im Ostchorturm, gewölbt, Treppe aus dem Chorraum.

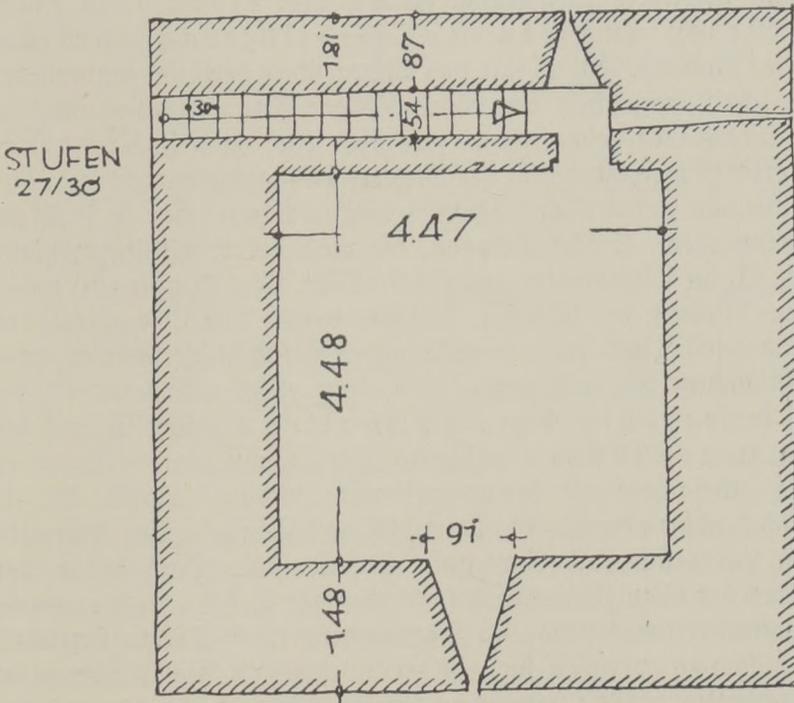
Oberwälden, Kr. Göppingen.

1. Obergeschoß im Ostchorturm; innen gefugte, glatte Sandsteine in Wolfsklauenlöchern, Treppe vom Schiff aus.

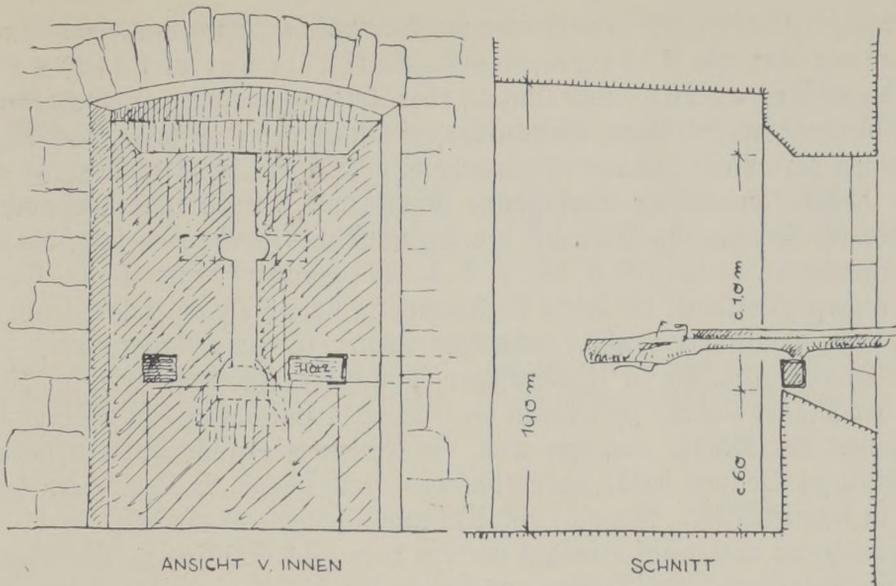
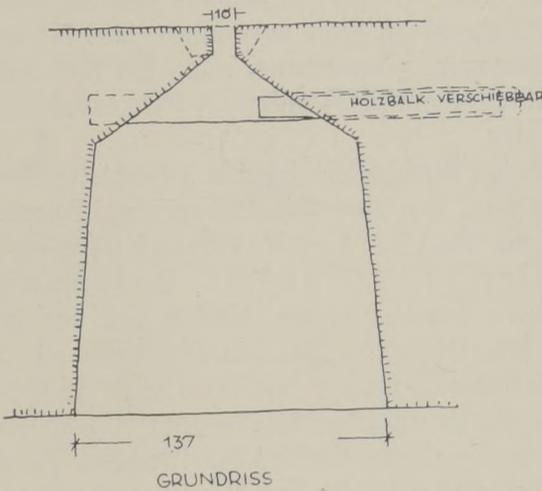
Blaufelden, Kr. Gerabronn.  
Schießkammer im Kirchturmobergeschoß.

ANSICHT V. INNEN

SCHNITT

GRUNDRISS

SCHIESSCHARTE  
VON AUSSEN

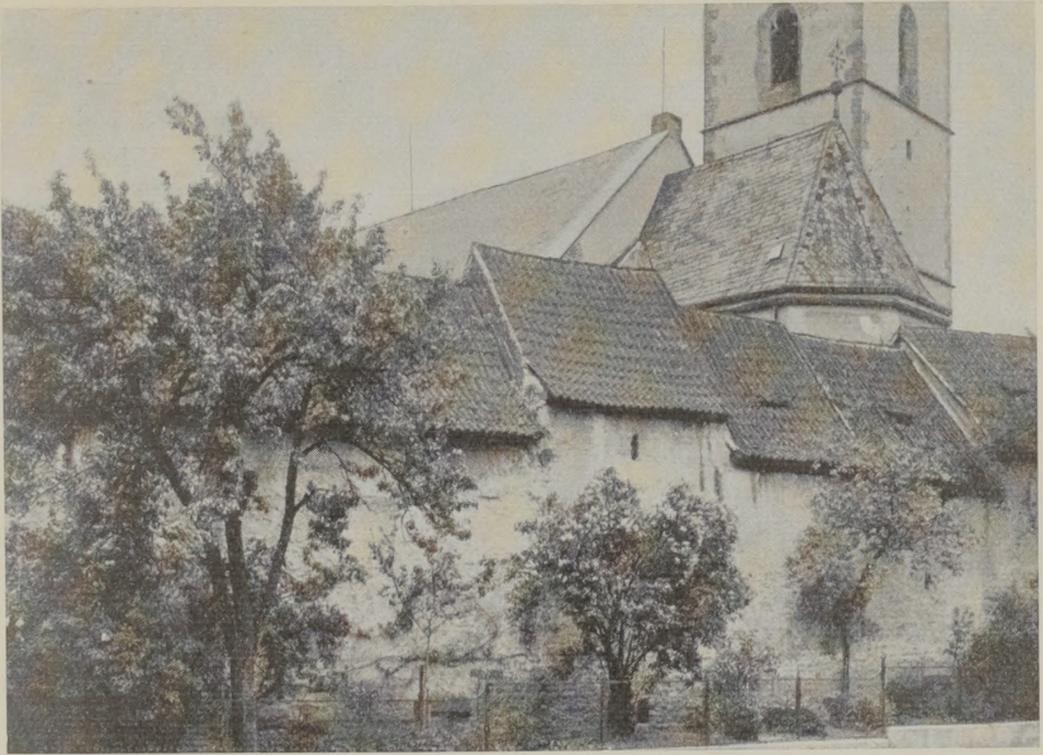
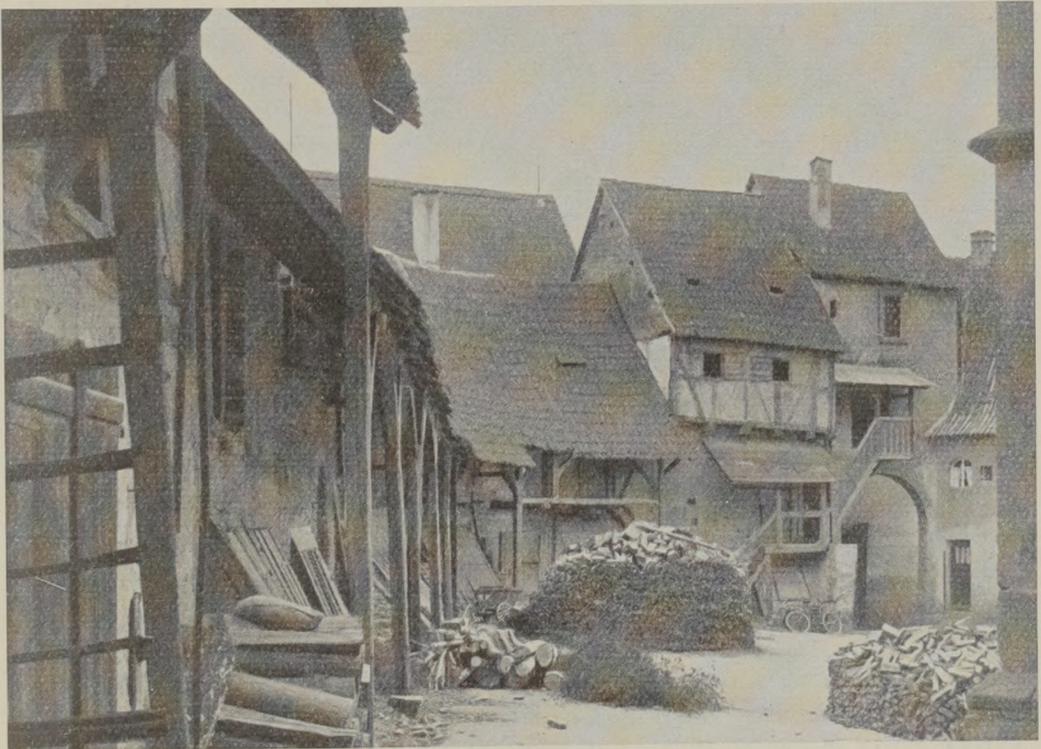
Die Gaden an der Kirche in G o c h s h e i m (Unterfranken, Bezirksamt Schweinsfurt).

Oben: Die Gaden von außen. — Unten: Die Gaden von innen

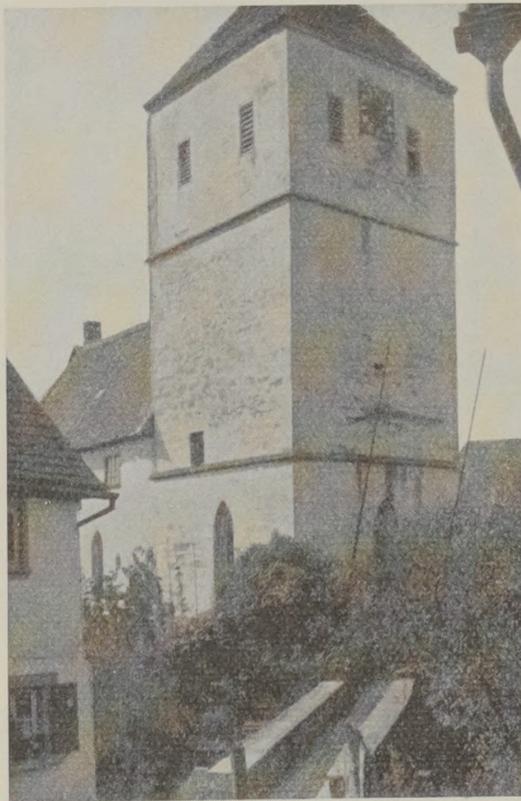
Kirche in Weimbach.

Born die über den Graben führende Brücke.  
(Aufnahme Georg Müller, Mergentheim.)

Die Kirche (Hl. Bartholomäus) steht auf einem den Talkessel beherrschenden Burgen, am Rande einer Bachschlucht, über die eine Steinbrücke zum Kirchhof führt. Kirchhofsmauer heute etwa 1,5 m hoch. Die 1499 erbaute Kirche, auf welcher ein Fruchtkasten des kgl. Kameralamtes Roth am See eingerichtet war, hatte am Ostchorturm oben Schießscharten, und zwar auf beiden von der Hochfläche her gefährdeten Seiten: auf der einen Seite eine schlüsselähnliche Scharte, auf der anderen eine breite Maulscharte.

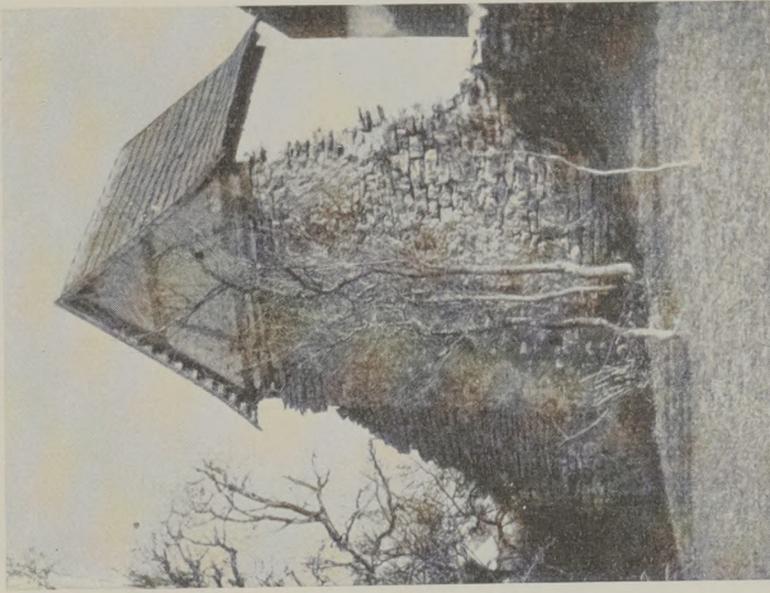
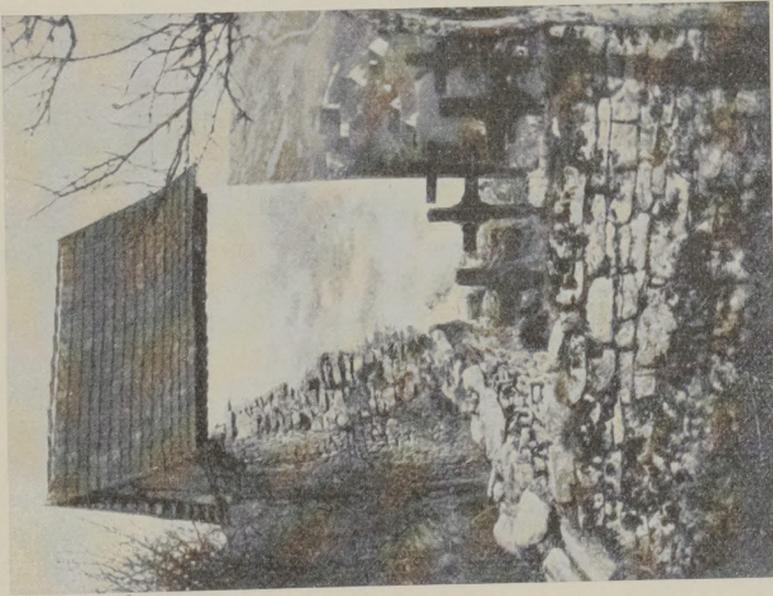
Miringen, Nr. Künzelsau. — Nördliches Tor, jetzt Kapelle.

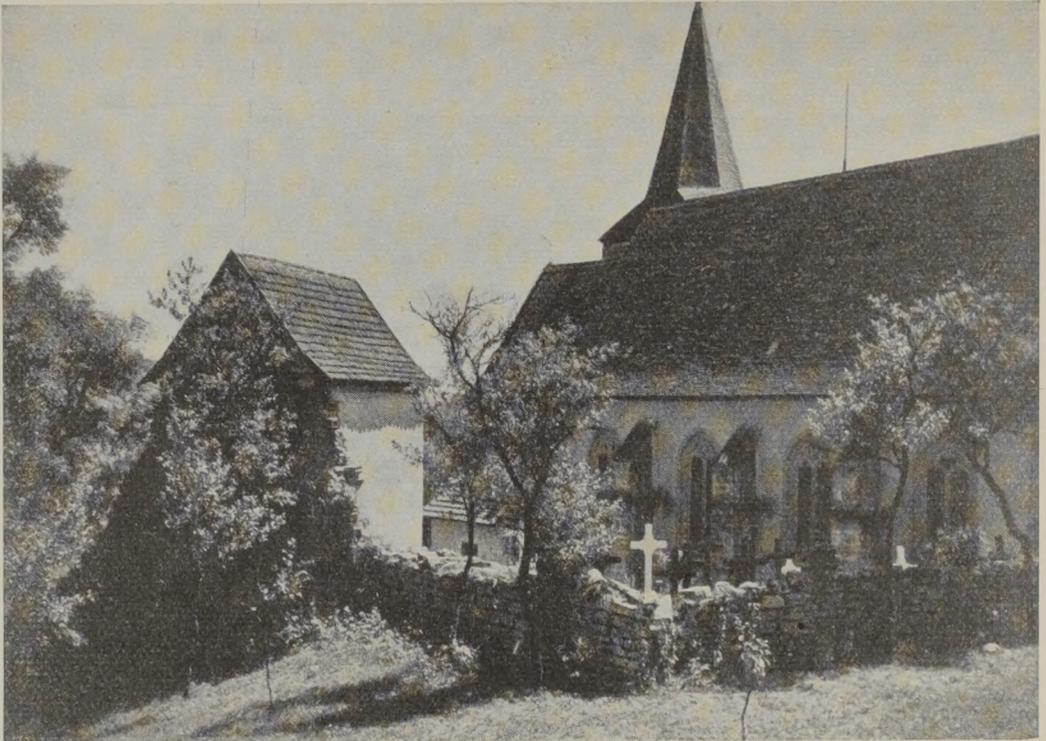
Milringen, Kr. Rünzelsau. — Die Kirche mit dem nördlichen Tor.

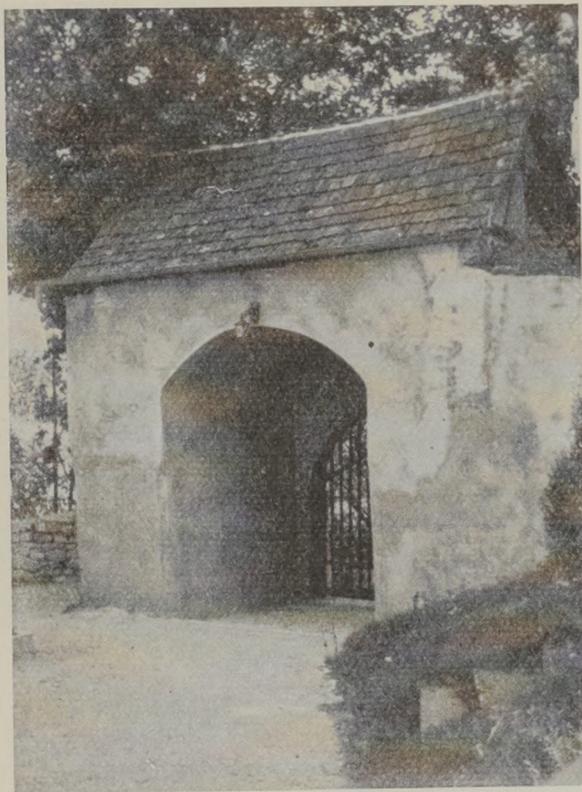
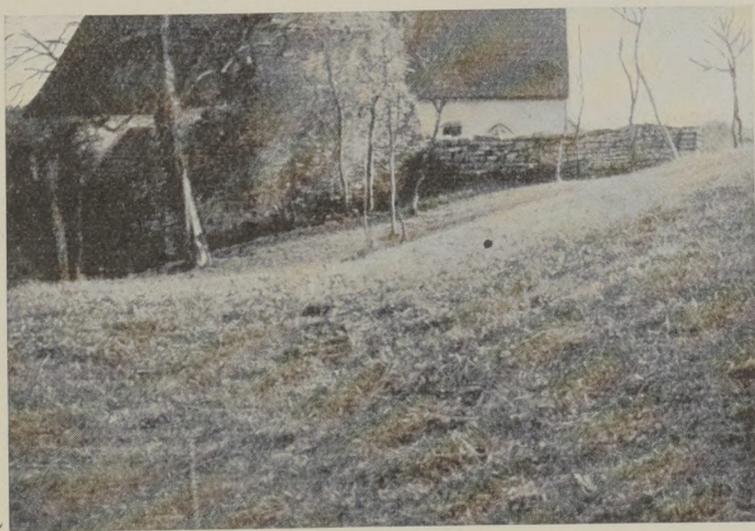
Milringen, Kr. Rünzelsau.

Oben: Ehemaliges festes Kirchhofstor nach Süden, von innen. — Unten: Nordseite vor der Kirche; in der Bodenwelle ist deutlich erkennbar, daß der Weg ursprünglich durch das nördliche Tor (siehe Bild S. 72) und durch den Friedhof führte.

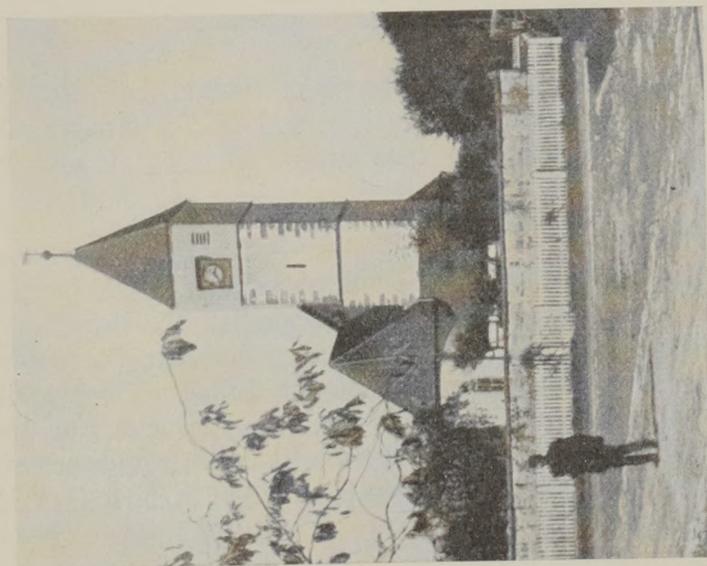
Erlach, Kr. Hall.

Kirche und Kirchhof von Osten. — Schießscharte in der Kirchhofsmauer von innen.

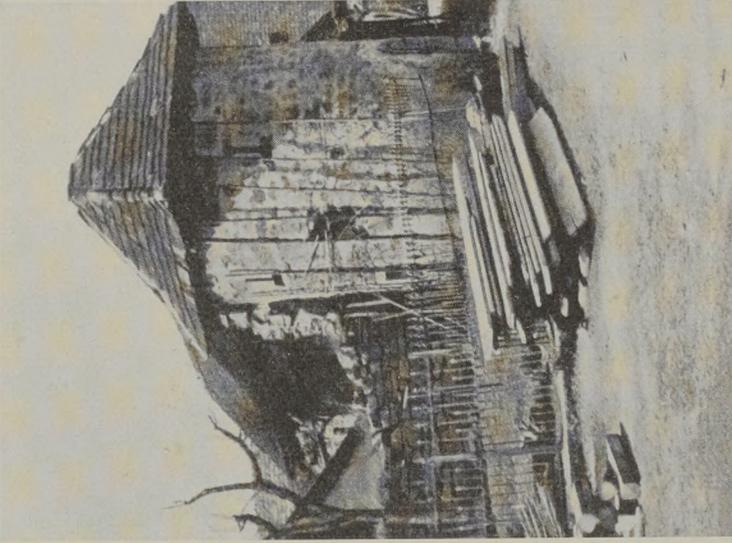
Finsterlohr, Kr. Mergentheim.  
Kirche mit rundem Mauer-Eckturm.  
Der Turm zeigt T-förmige Schiebscharten.

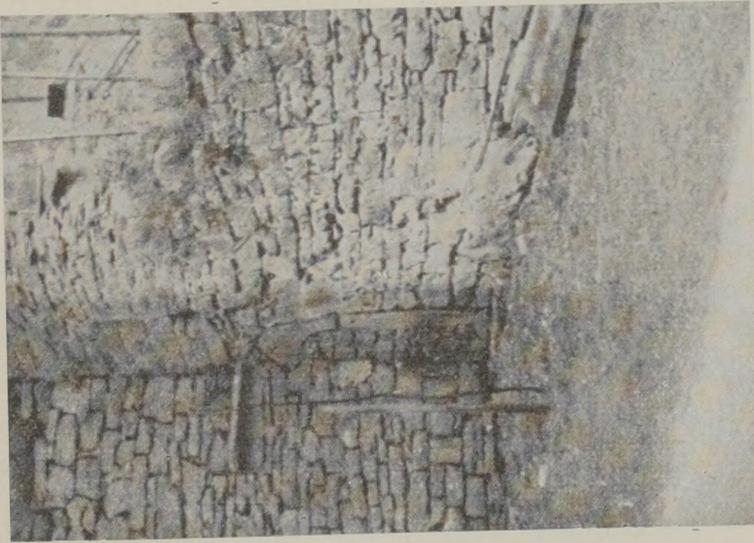
Mergentheim, Kr.  
Am Mauerverband ist der Rest einer Treppe  
zum Wehrgang und zum Turmobergeschloß  
sichtbar.

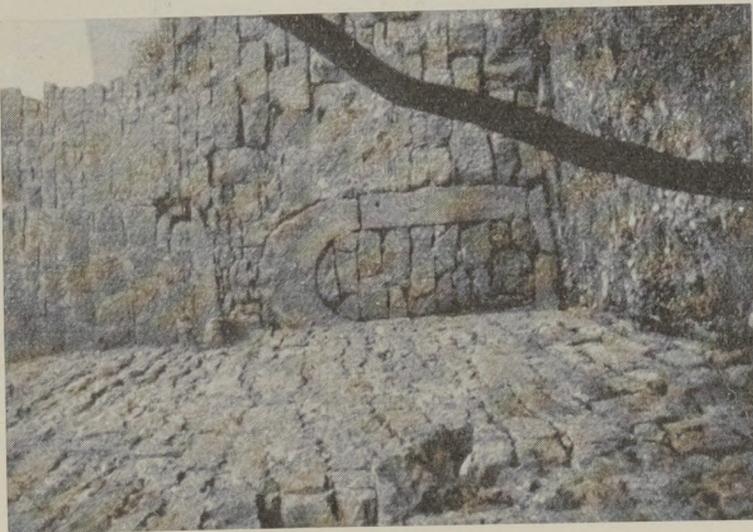
Finsterlohr, Kr.  
Die Kirchhofsmauer von innen an der Ecke  
des Turmes. Die zugemauerte Tür führte in  
den Turm.

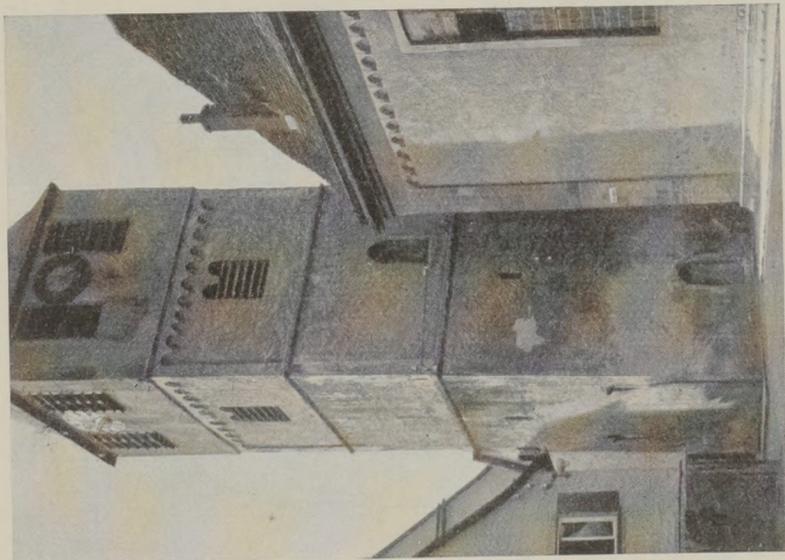
Niederstetten, Ar. Gerabronn.  
Freistehender Kirchturm.

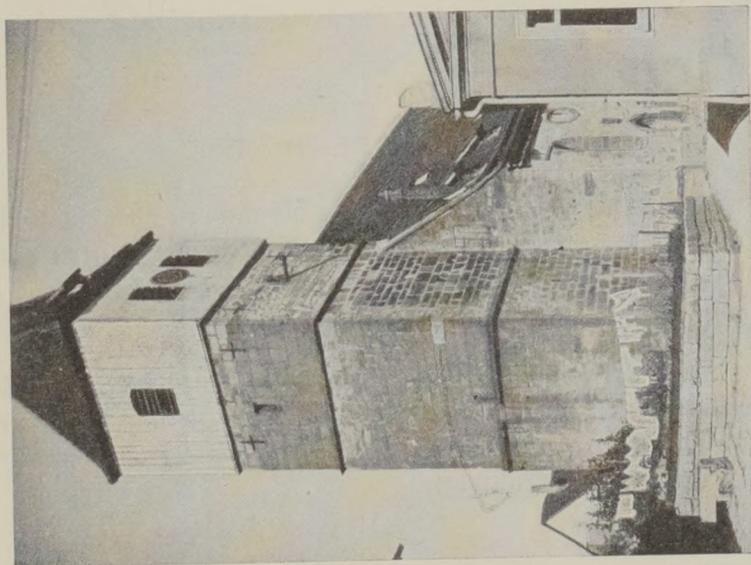
Lendsiedel, Ar. Gerabronn.  
Kirche mit romanischem Westturm.

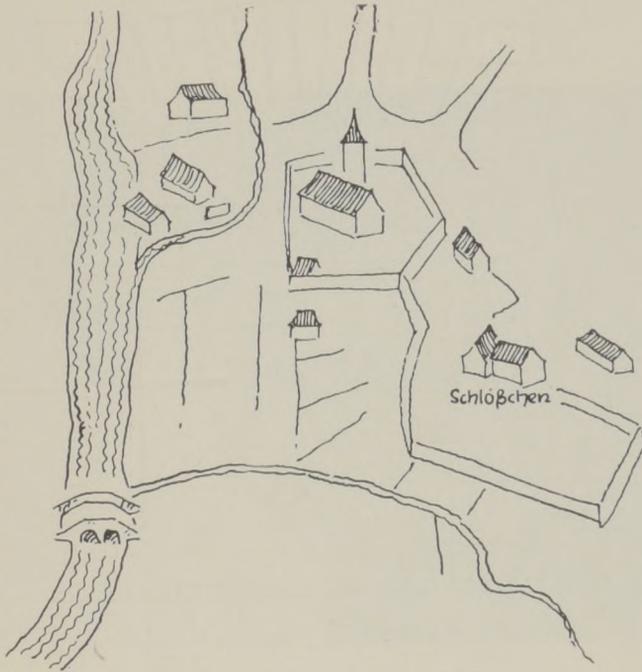
R i e d e n , Kr. Hall, nach einer handgemalten Karte der Gemeinde Rieden von 1703;  
Schlößlein und Kirche in gemeinsamer Ammauerung.

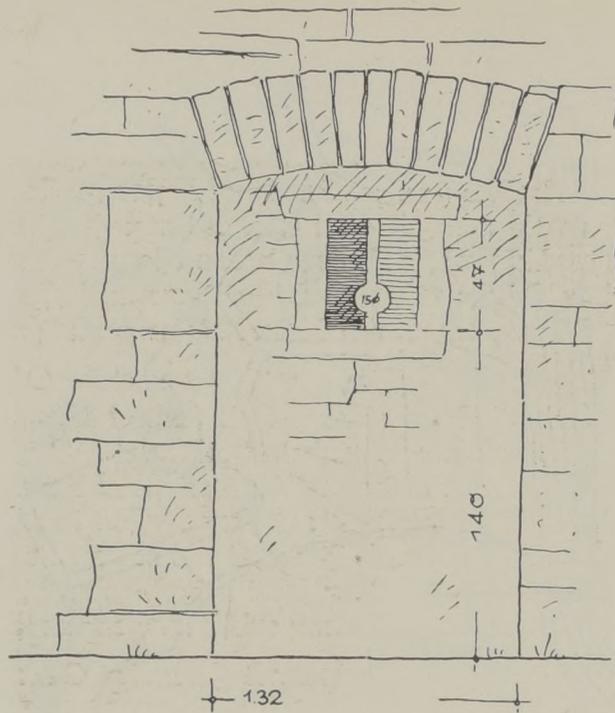
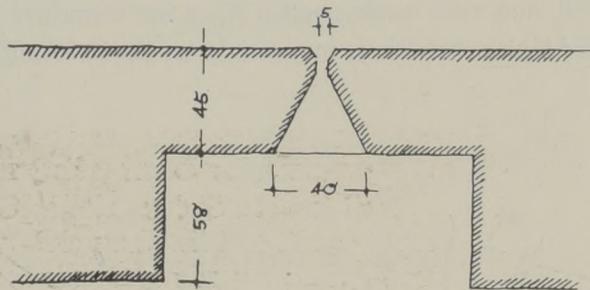
Rieden, Kr. Hall.

Schießkammer in der südöstlichen Kirchhofsmauer.

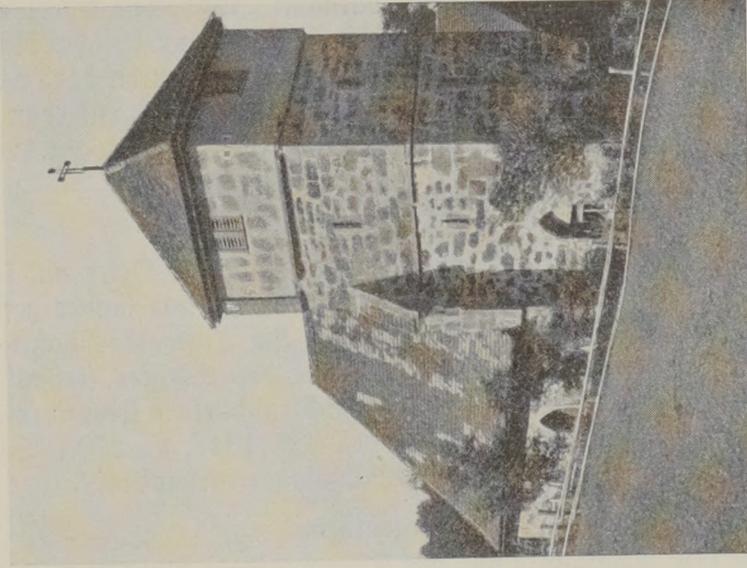
Rüdershagen, Kr. Gerabronn.  
Ostforturm mit Schießscharten.

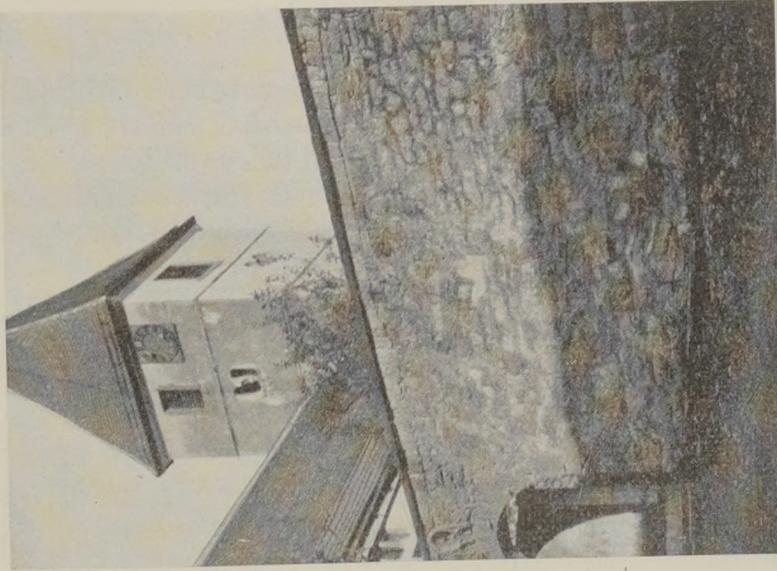
Rinderfeld, Kr. Mergentheim.  
Ganz rechts ist noch eine Schießscharte zu sehen.

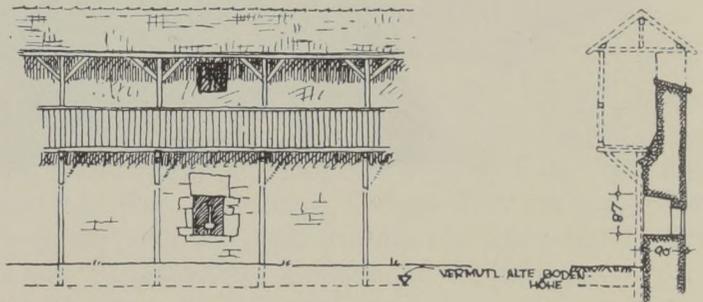
MICHELSFELD OA HALL

Rekonstruktion des Wehanges in Michelsfeld, Kr. Hall.  
Maßstab 1 : 200.

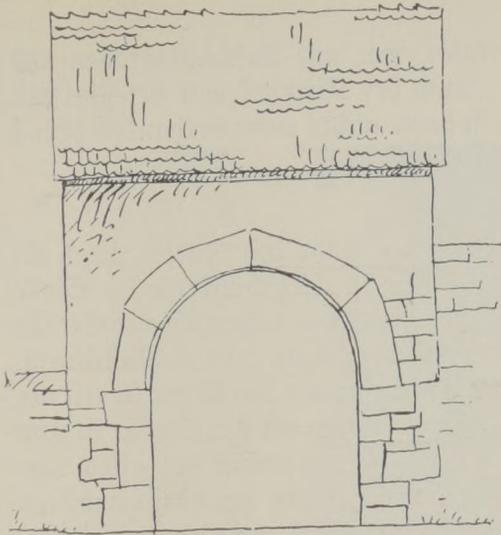
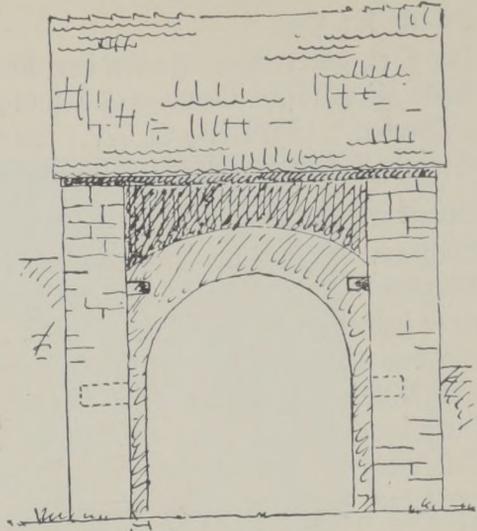
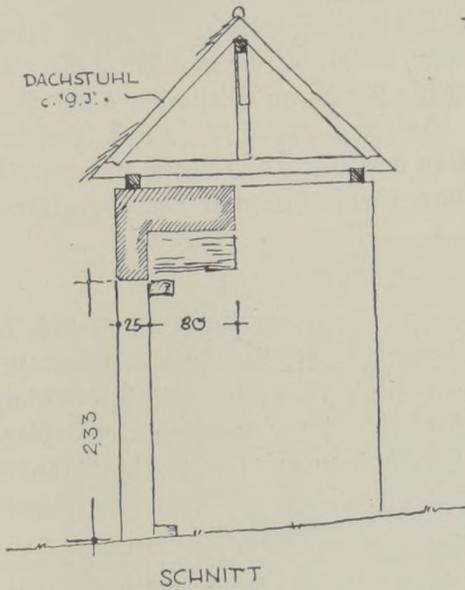
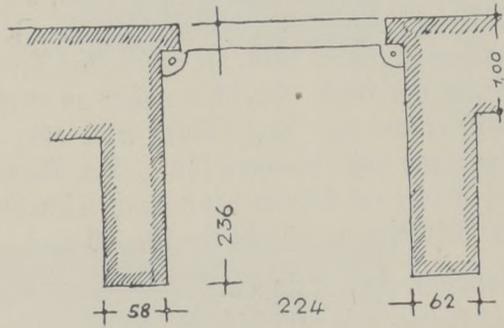
Steinkirchen, Kr. Rünzelsau.

ANSICHT V AUSSEN

ANSICHT V INNEN

SCHNITT

Grundriß

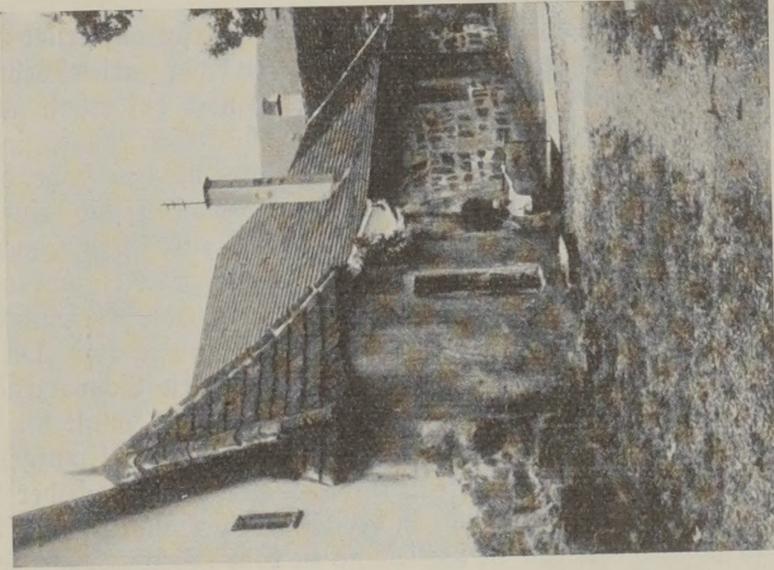
Sulzbach an der Murr.  
Mauerturnm an der Kirchhofsmauer, von innen gesehen.

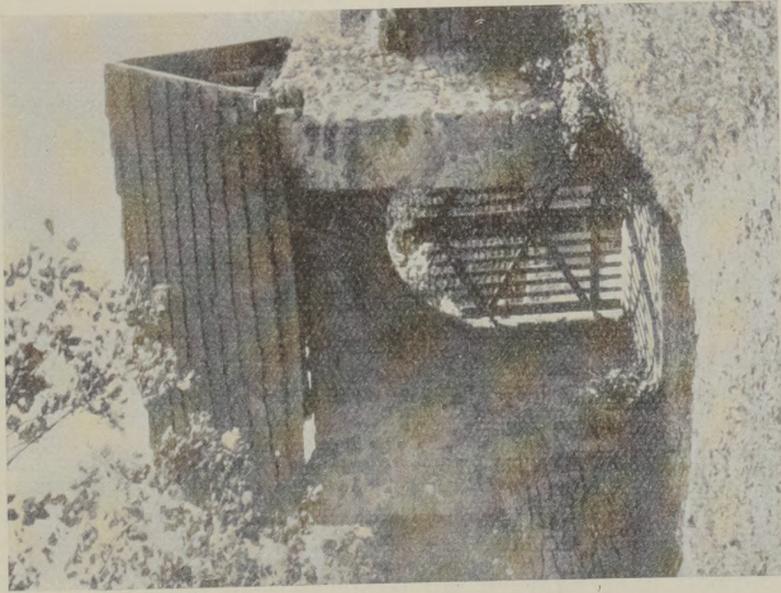
Steinkirche, Kr. Künzelsau.  
Ehemaliges festes Kirchhofstor.

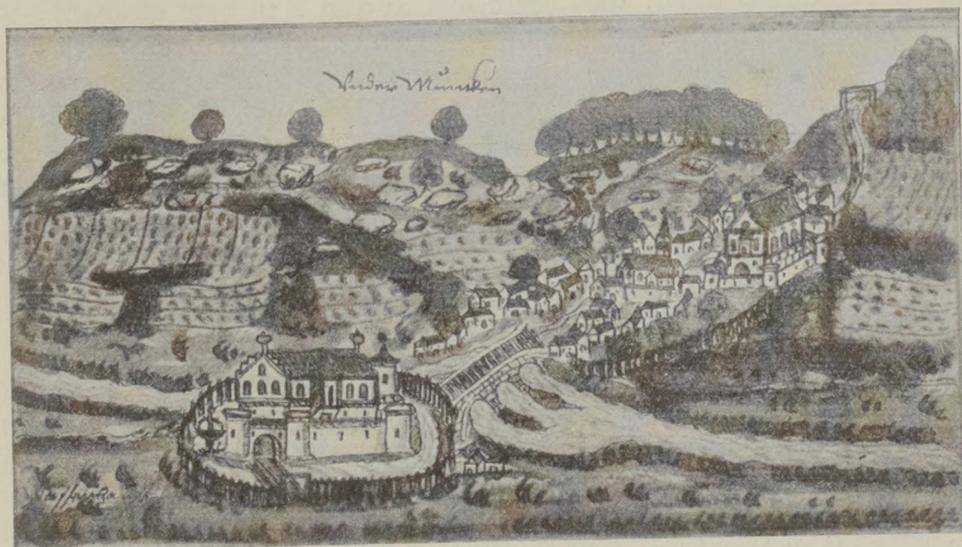
Untermünkheim, Kr. Hall.

Inmitten des Ortes die mauerumwehrte Kirche mit Schießcharten (oben links).  
Nach obengenannter Chronikhandschrift — Ende 16. Jahrhundert —, Blatt 32.

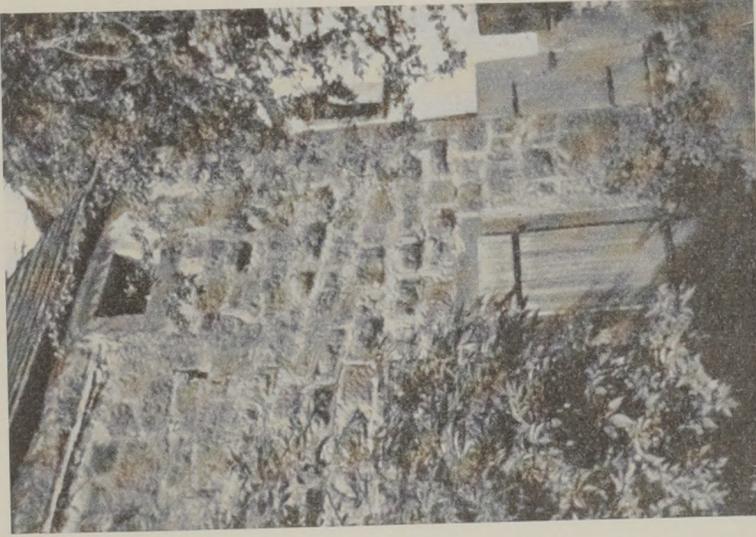
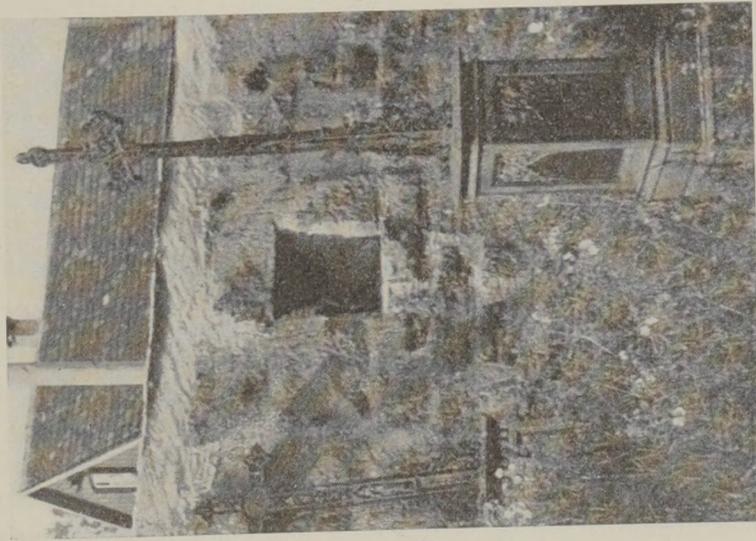
Untersontheim, Kr. Hall.

Links: Schießscharte in der Kirchhofsmauer von innen. — Rechts: Die Mauer mit Budelquadern von außen.

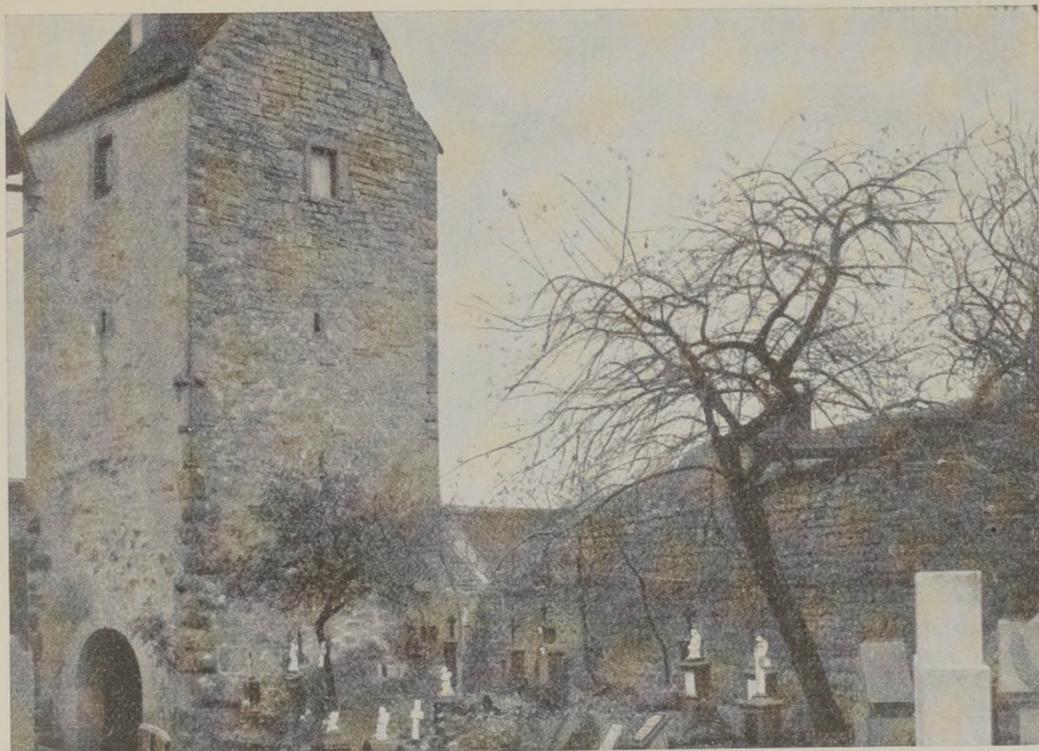
Wildentierbach, Kr. Gerabronn. — Der Eingangsturm zum Kirchhof.  
(Aufnahme Georg Müller, Mergentheim.)

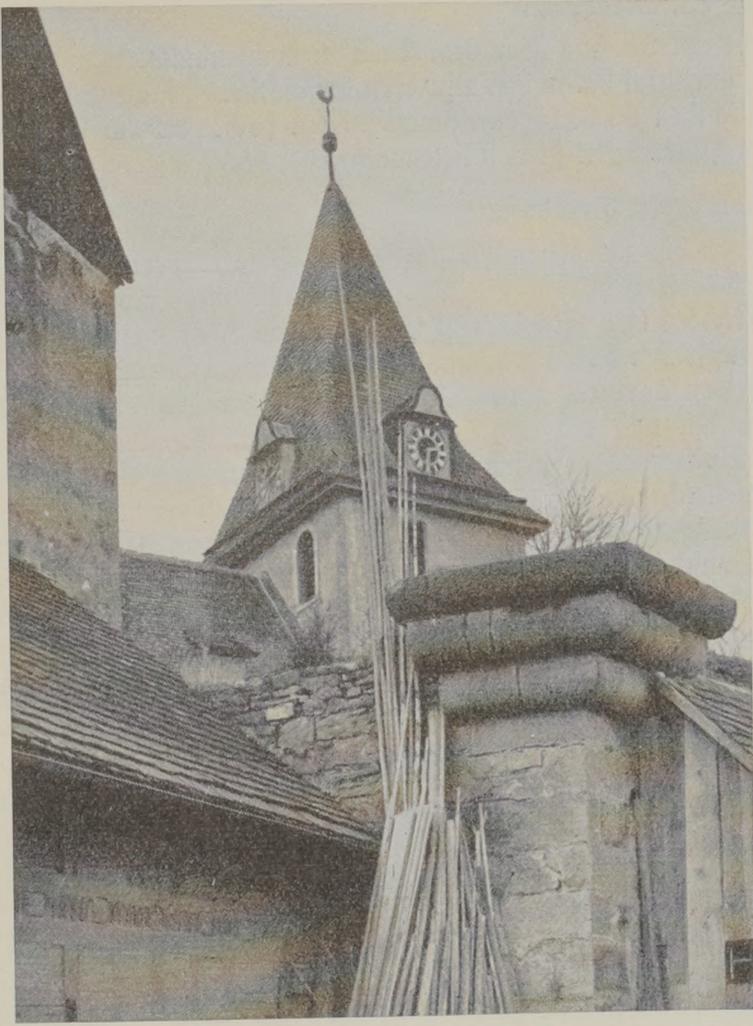
Wildentierbach, Kr. Gerabronn.  
Südbede der Kirchhofsmauer mit dem Sockel für ein Mauertürmchen.  
(Aufnahme Georg Müller, Mergentheim.)
