Archäologische Aufschlüsse und baugeschichtliche Befunde im Umfeld von St. Jakob und dem ehemaligen Franziskanerkloster in Schwäbisch Hall

VON GERHARD SCHNEIDER

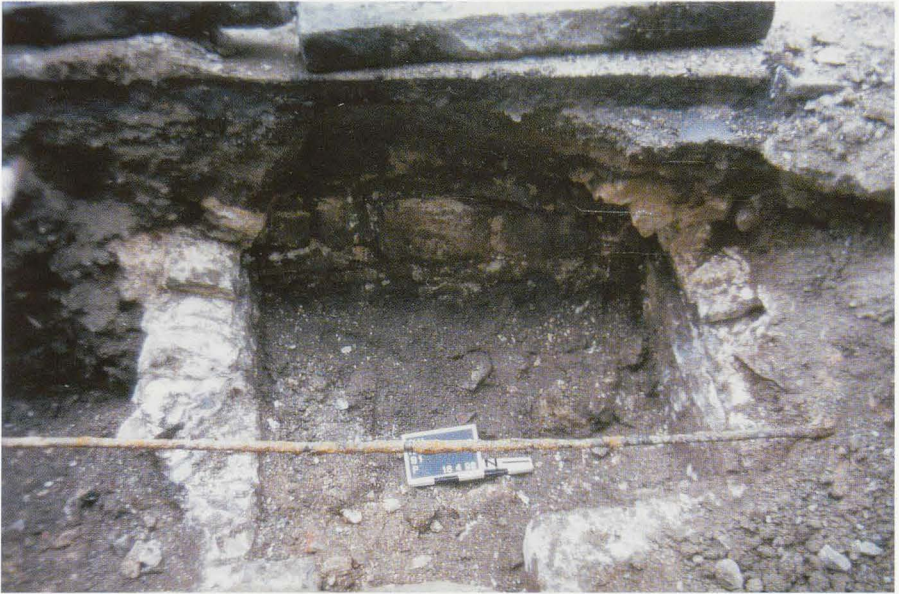
Abb. 3 Hinter Hafenmarkt 2 beim Bau der Fernwärmeleitung 1998 aufgedeckte Latrinengrube des 18./19. Jahrhunderts, von Osten.

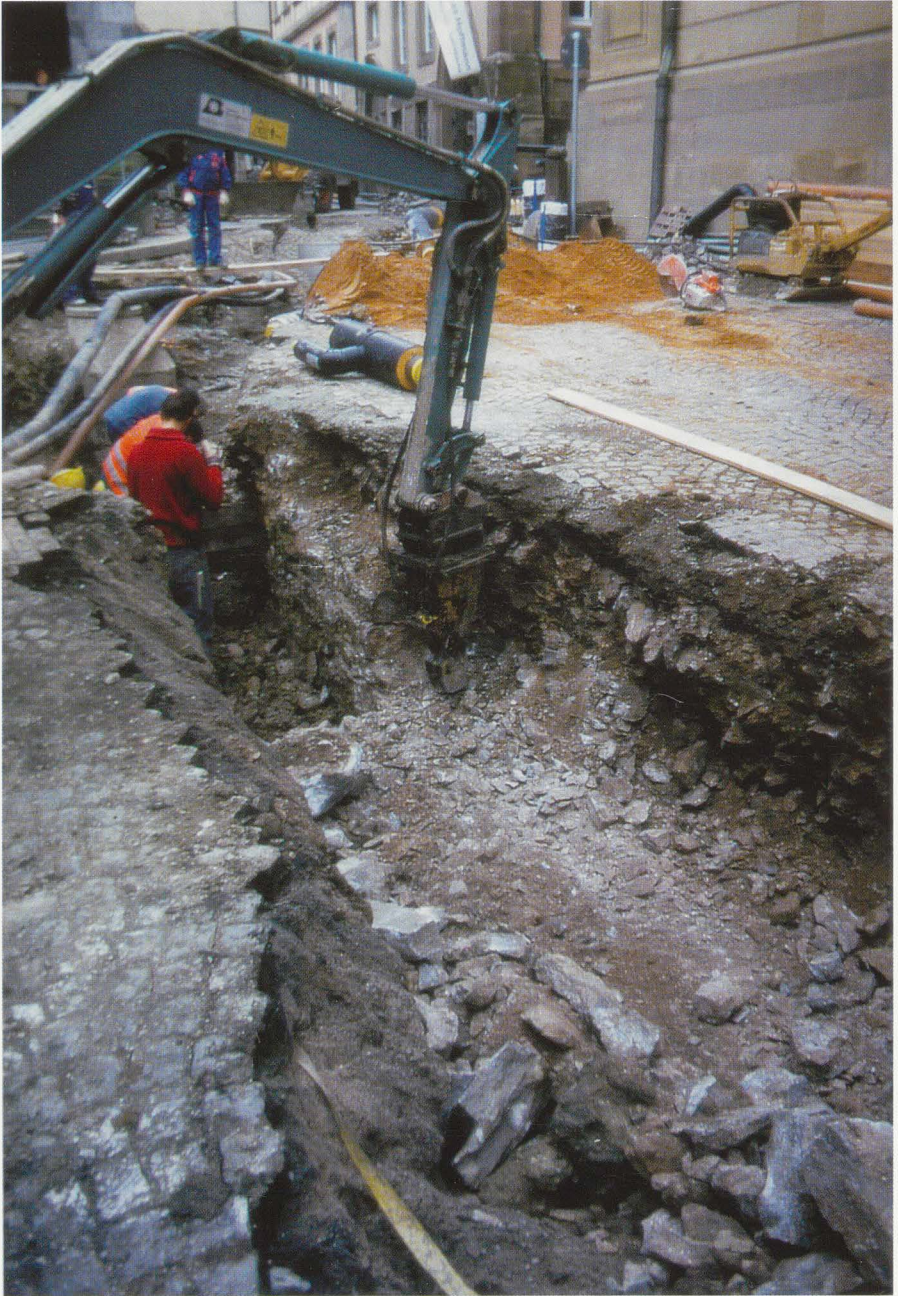
*Abb. 6 Verlegung der Fernwärmeleitung am Hafenmarkt 1998.
Mauerausbruch am Westabschluss von St. Jakob.*

Der Kirchengrundriss von St. Jakob konnte mit dem archäologischen Nachweis des Westabschlusses gesichert ergänzt werden. Da nach Widmann erst in der zweiten Hälfte des 16. Jahrhunderts die Klosterkirche im Westen eingekürzt worden ist, um Platz an der Ostseite des älteren reichsstädtischen Rathauses zu schaffen, liegt der Schluss nahe, in dem im Westen ebenfalls reduzierten Konventbau ein Relikt der festgesetzten Baulinie dieser bedeutenden Platzverweiterung des alten Schuhmarktes zum heutigen Hafenmarkt zu sehen, wie sie über die Rathausplanung des 18. Jahrhunderts hinaus bis heute verbindlich geblieben ist. Bis ins Spätmittelalter hinein wird der Hafenmarkt in den Urkunden nicht genannt und kann an dieser Stelle frühestens im Zuge der frühneuzeitlichen Umgestaltungen des ehemaligen Franziskanerklosters entstanden sein.
