Ein bilderbuchreifer Notfall

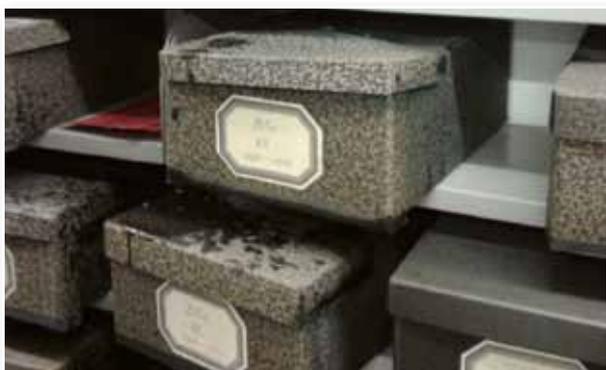
Abb. 1: Kapseln aus Hartpappe im Zeitungsmagazin

Bei der Sondierung der Lage stellte es sich als großes Glück heraus, dass das Wasser nur auf Kapseln aus schwarzer Hartpappe tropfte, die dem Wasser gut standhielten. Nur wenige Kapseln waren so feucht, dass sie gleich entsorgt werden mussten, die meisten Kapseln ließen das Wasser abperlen, wurden getrocknet und später wieder benutzt. Das Schriftgut in den Kapseln war klamm bis leicht feucht und wurde zum Trocknen aufgefächert. Dafür wurde ein geeigneter Platz in noch leeren Regalen in Abschnitt 7 des Magazins gefunden. Etwa ein halbes Dutzend Schriften waren so nass, dass man sich entschloss, sie als Sofortmaßnahme einzufrieren, und zwar in der zurückgelassenen, völlig vereisten Gefriertruhe der einstigen Cafeteria. Die gemeinsame Begehung des Inkunabel- und Handschriftenmagazins zeigte, dass dort nur auf dem Boden Wasser nachgewiesen werden konnte. Die Regale, allesamt von oben mit dicker Baufolie geschützt, waren trocken.

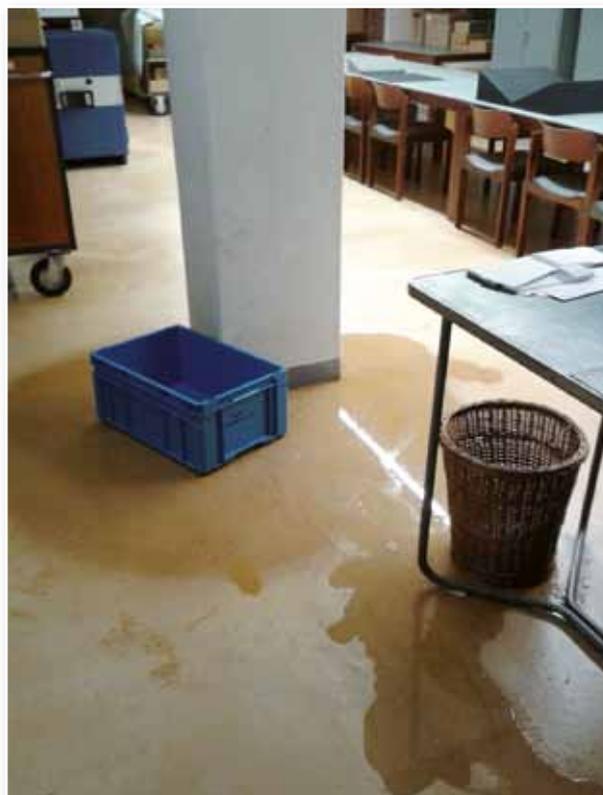
Abb. 2: Handschriften- und Inkunabelmagazin im 2. UG

Im Zeitungsmagazin, an der Wand zur Fotostelle, tropfte Wasser. Es drang weiter ins erste Untergeschoss (Abschnitt 5) und bildete schließlich noch auf dem Boden des Handschriften- und Inkunabelmagazins im zweiten Untergeschoss eine große Pfütze. Der Hausmeister informierte umgehend die anderen Diensthabenden, darunter die Restauratorin der WLB, den Leiter der Verwaltung und die Referentin für Bestandserhaltung, die auch die Koordination der Notfallgruppe übernommen hat.

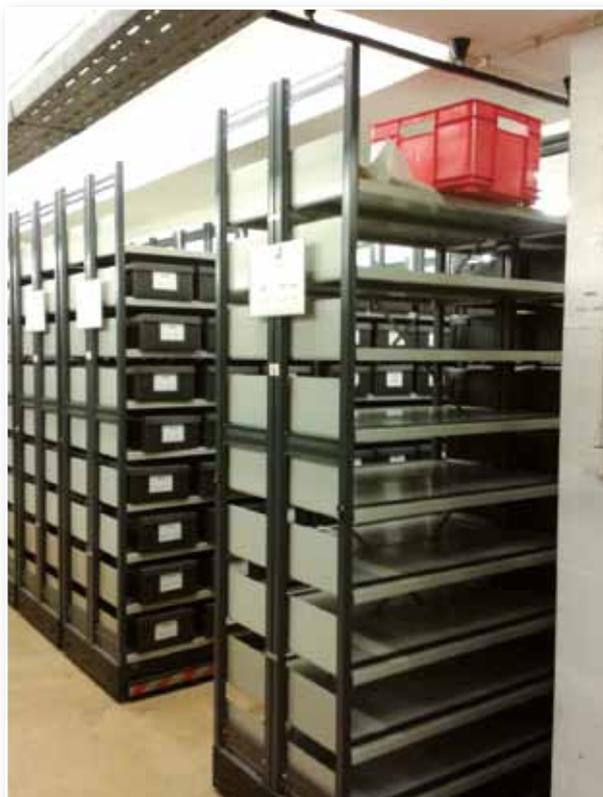
Abb. 3: Regale im 1. UG

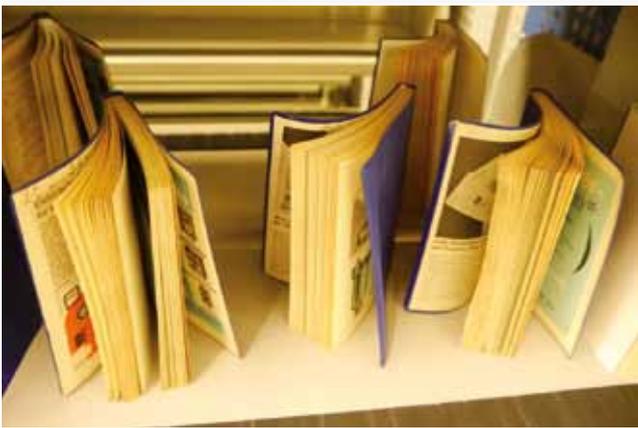
Abb. 4: Zur Trocknung aufgefächerte, klamme Bände

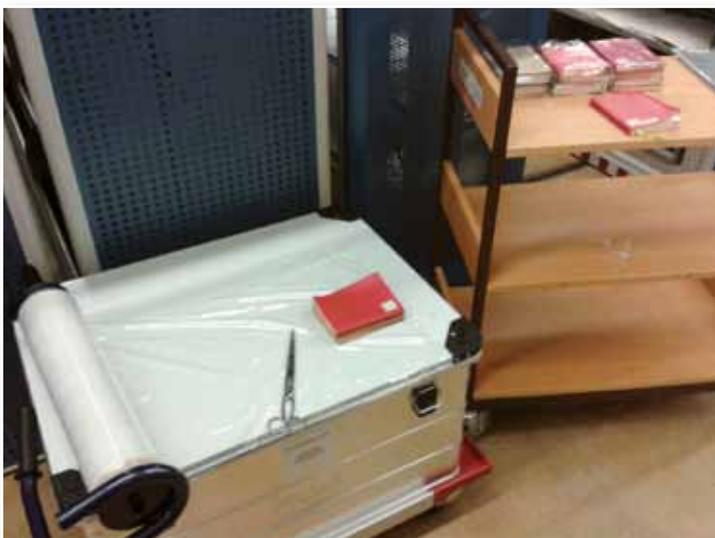
Abb. 5: Erstversorgung nasser Bände. Einwickeln in Folie

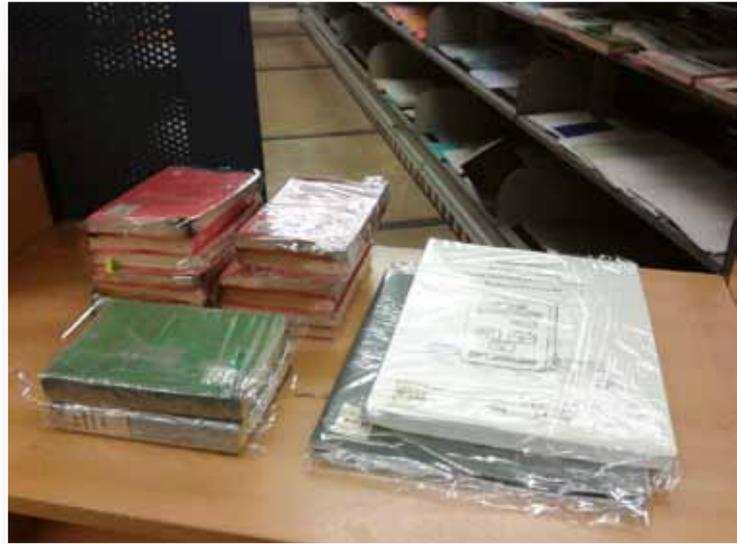
Abb. 6: Ein Verblocken der nassen Bände während des Einfrierens wird durch die Folie verhindert

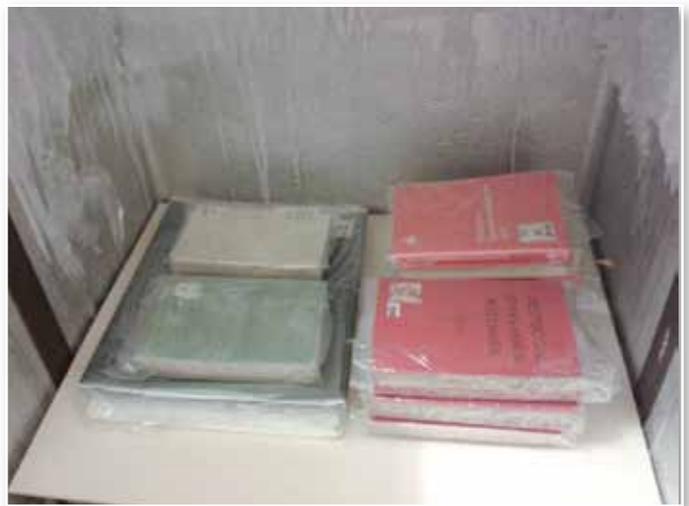
Abb. 7: Das Einfrieren der nassen Bände verhindert u.a. die Schimmelbildung, das Auslaufen von Farben und Stempeln sowie das Aufquellen des Papiers

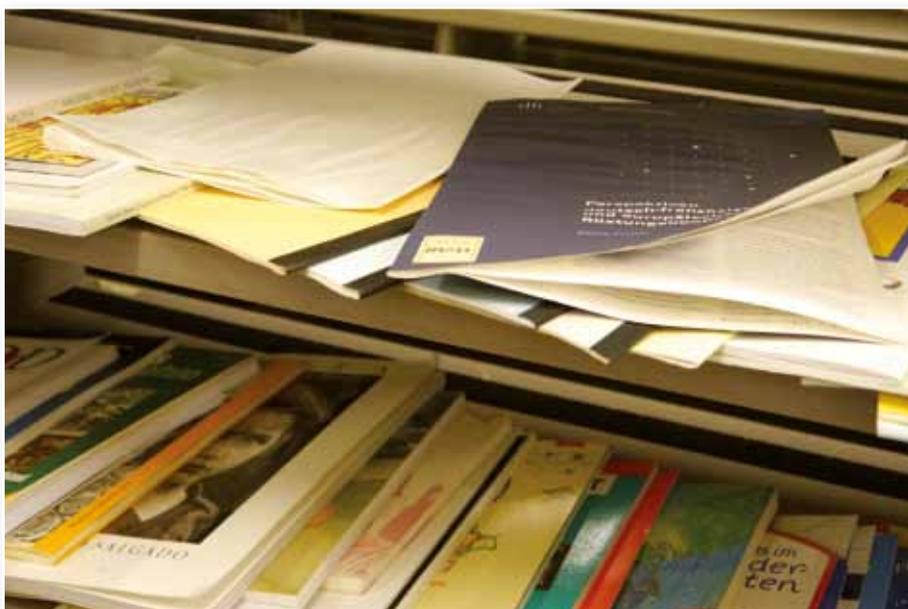
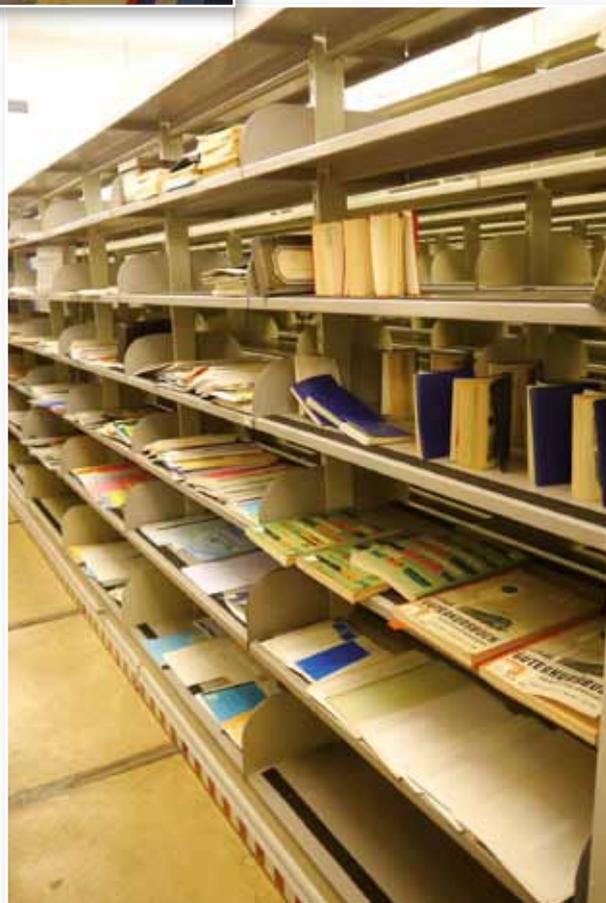
Abb. 8-9: In den Regalen zur Trocknung ausgelegte Bände
